KONSERVATORSKI NAČRT

Mapa 02: PREGLEDNICA SESTAVIN

Mota - Domačija Rajh

EŠD 1227

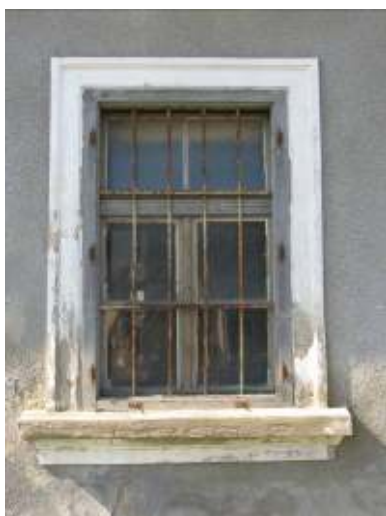
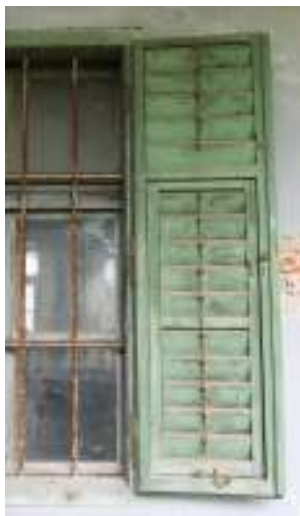
O1

Dvojna okna so lesena, profilirana in dvokrilna, z nadsvetlobo. V leseni okvir oken so na zunanjo stran montirane kovinske okenske križe. Polkna so tudi lesena z gibljivimi lamelami, dvokrilna z ohranjenim okovjem. Trenutno so demontirana (razen na enem oknu dvoriščne fasade). Na fasadi je okoli okna

izdelan profiliran okvir.

Stavbno pohištvo sooblikuje celotno podobo S fasade, ki je zaradi svoje izpostavljenosti in lepega izgleda najbolj prepoznaven element Rajhove domačije.

Okna in vrata že dolgo časa niso bila vzdrževana. Opleski so načeti, ponekod odpadli, lesena konstrukcija je ponekod na vogalnih spojih nestabilna. Kovinsko okovje je večinoma ohranjeno, ponekod manjkajo kljuge ali zapirala. Zaradi opisanega stanja je zapiranje ponekod oteškočeno. Zaradi opisanega se nekatera okna in vrata ne dajo več prosto odpirati in zapirati.

Okna in vrata, ki so v solidnem stanju se mora obnoviti, ostale pa rekonstruirati na podlagi obstoječih. Detajlno je treba ohraniti vso profilacijo lesenih delov in razdelitev (npr. dvokrilno z nadsvetlobo). V primeru rekonstrukcije oken je dovoljeno dvojna spremeniti v enojna pri čemer morajo polkna, okenski križi in zunanje okensko krilo ostati v istem položaju glede na površino fasade. Dovoljena je tanjša termopanska zasteklitev. **V primeru rekonstrukcije stavbnega pohištva je treba primere okenskih in vratnih kril posamezne vrste med obnovo ohraniti** za potrebe primerjave originala in rekonstrukcije. Vzorce rekonstruiranega stavbnega pohištva mora potrditi odgovorna konservatorica. Kovinske elemente (zapirala, panti, kljuge, okenske križe) se mora ohraniti (speskati, zaščititi, obarvati s črno barvo Tessarol antik ali podobno). Manjkajoče oz. poškodovane kose je potrebno nadomestiti z novimi, ustrezno oblikovanimi. Vzorce kovinskih elementov mora pred montažo potrditi odgovorna konservatorica.

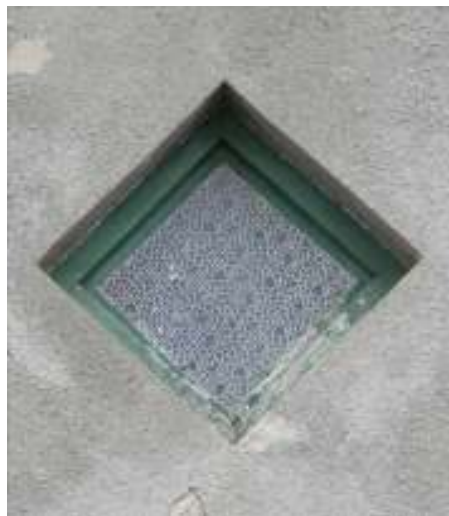
O2

Leseno okno kopalnice je karo oblike, neprofilirano, brez obrobne fasadne profila. Narejeno je bilo naknadno ob prenovi objekta.

Okenska odprtina je bila narejena naknadno in je moteča za kompozicijo fasade.

Kopalnična okenska odprtina se zazida ali pa naredi na način, da bo skladna z logiko in kompozicijo S fasade. Podobo okna in umestitev na fasadi mora potrditi odgovorna konservatorica.

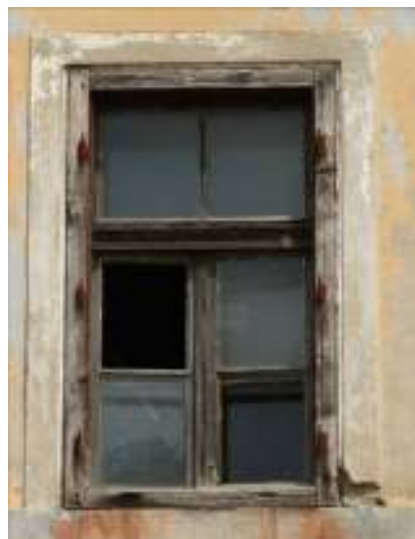
O3

Okno na frčadi je dvojno, profilirano, dvokrilno z nadsvetlobo in s polkni, ki so demontirani. Na polkna lahko sklepamo po ohranjenih pantih. V nadstropnih prostorih je še nekaj primerov polken, ki verjetno pripadajo frčadnim oknom.

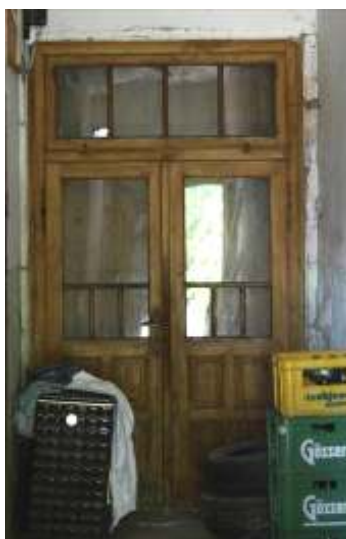
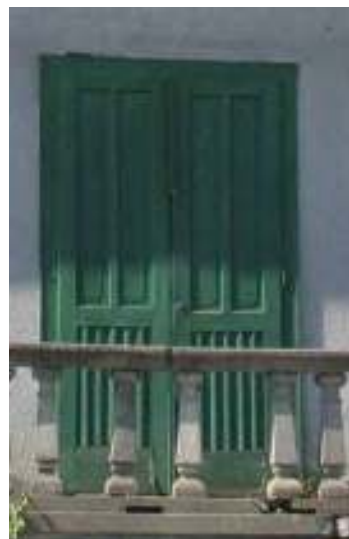
V1

Lesena vrata so dvokrilna z nadsvetlobo, profilirana, s polnimi lesenimi polkni na zunanji strani. Polkna so izvedena v dveh različnih variantah.

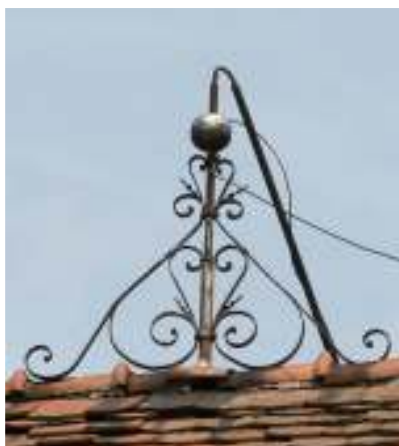
STR

Strelovod, narejen iz železnih profilov v obliki stiliziranega cvetličnega vzorca je nameščen na slemenu stanovanjskega objekta. Vrh cvetličnega vzorca je kovinska kroglja na katero je nameščen strelovod.

Strelovod je bil v preteklosti v delu nad kroglo ukrivljen. Verjetno od postavitve ni bil površinsko zaščiten, zaradi česar so vidni sledovi rje. Ta strelovoda kratkoročno sicer ne ogroža, moti pa estetski izgled.

Strelovod je potrebno ohraniti. Ukrivljen element je potrebno naravnati, po potrebi zamenjati. Rja naj se odstrani in nanese zaščitni premaz, kolikor to omogoča funkcionalnost strelovoda.

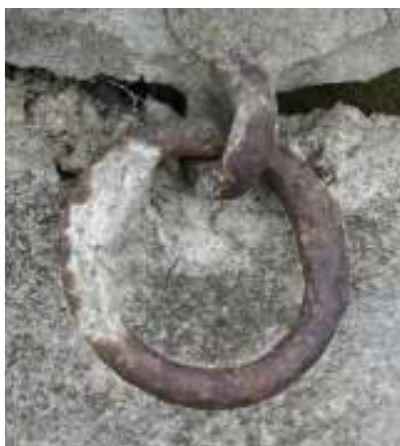
PR

Vzdolž terase ob severni fasadi so bili na cestno stran zidu terase pritrjeni privezi za konje. Kovinski obročki so sidrani v zid.

Privezi so sicer rjasti, a zaradi tega kratkoročno niso ogroženi.

Privezov ni nujno ohranjati. Če se ohranijo, naj se demontirajo, odstrani naj se rja, izvede zaščita pred rjo in premaže z zaščitno Tessarol Antik barvo ali podobno.

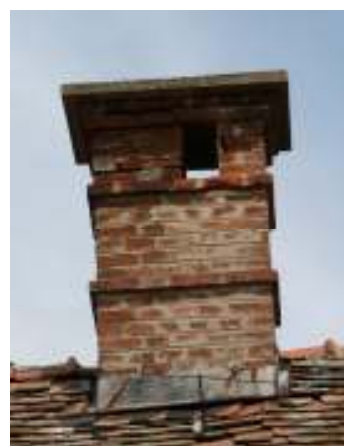
DI

Dimniki so zidani iz vidne opeke, profilirani, zgoraj s tanko, ravno, betonsko krono. Fuge so vrezane.

Na dimnikih ni vidnih večjih poškodb in niso ogroženi.

Dimnike se lahko tehnološko posodobi (npr. vstavi tuljavo) in statično sanira. V primeru, da je potrebno zaradi slabega stanja vidni del (nad streho) porušiti, se nove dimnike naredi enake starim, z vidno opeko, profilacijo, gladkimi fugami in betonsko krono. Dimnike, ki ne bodo ostali v funkciji naj se izkoristi za druge namene (prezračevalni kanali, instalacije,...).

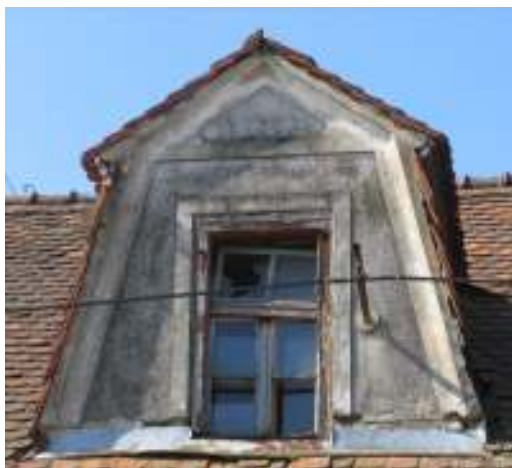
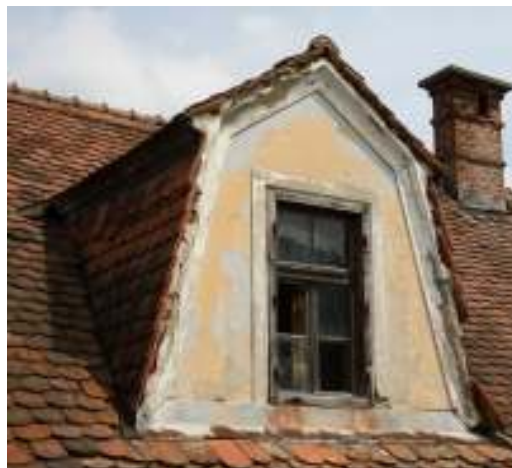
FR (S fasada)

Frčada je trapezne oblike, zgoraj zaključena z zatrepom. Na sredi je dvokrilno okno z nadsvetlobo. V fasadi je profiliran okenski okvir. S fasadnimi okviri sta obrobljena tudi kap ter ločilni pas med frčado in zatrepom (pri dvoriščni fasadi slednjega ni). Stene frčade so tako kot preostala obložene z opečnim bobrovcem. Odkapne letve ni oz. je ometana tako, da se fasadni omet nasloni neposredno na kritino.

Tako kot po celotnem objektu sta streha in omet frčade dotrajana. Ogrožen je estetski izgled.

Frčado je treba obnoviti oz rekonstruirati z vsemi detajli. Fasadni omet se mora nasloniti na strešno kritino. S kritino morata biti prekrita tudi steni. Posneti je potrebno vso fasadno profilacijo. Če je možno, naj se odstrani kovinski drog, prek katerega je napeljan električni kabel.

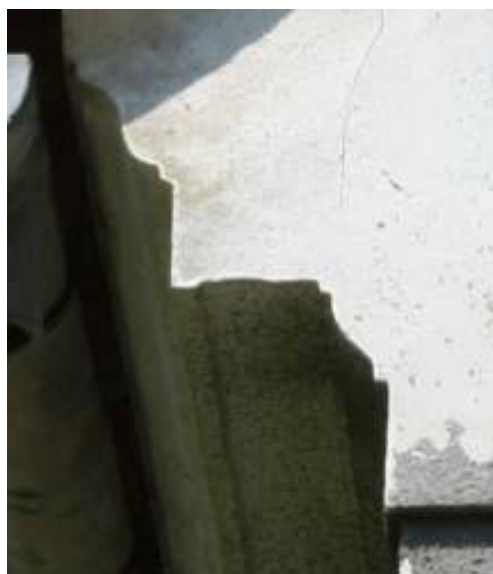
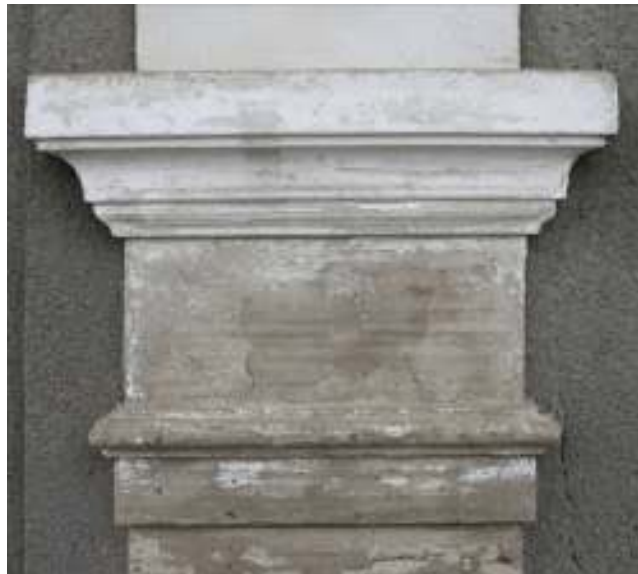
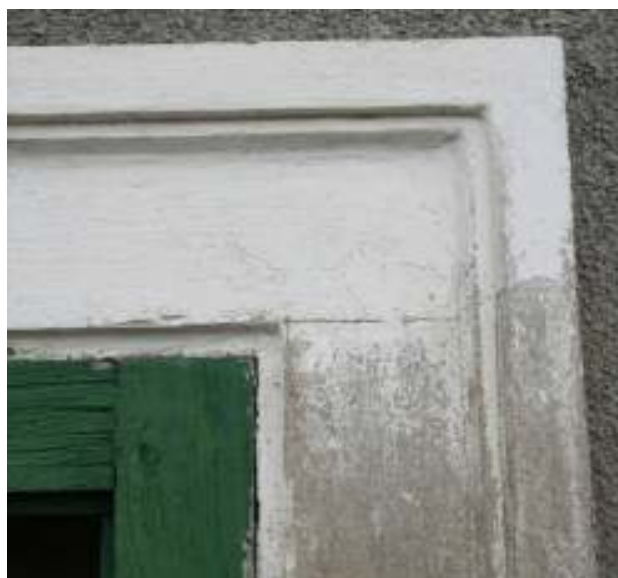
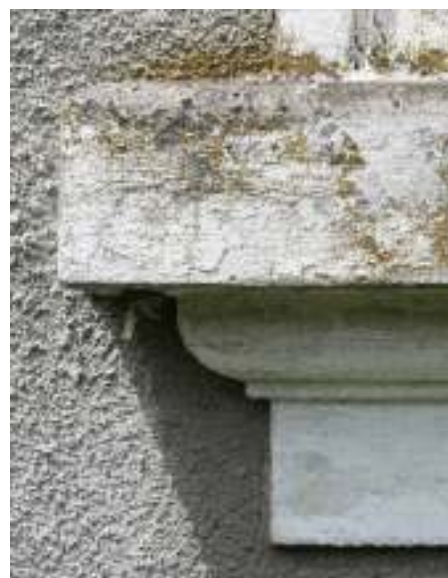
Fasadni profili pilastrov ter okenskih okvirov so narejeni v apnenem ometu. Pod ometom je okenska polica dodatno pozidana še z opeko, sidrano v zid.

<p>KV Profiliran kapni venec, naslonjen na pilastre.</p>
<p>Stopnja kulturnega pomena:</p> <p>FP1, FP2, KV Fasadna profilacija so izraz bogateje obdelane fasadne površine, kar da podobi fasade dodatno vrednost.</p> <p>Gre za sestavine velikega pomena.</p>
<p>Ogroženost:</p> <p>FP1, FP2 Fasada je podvržena prekomerni vlagi. Ta je posledica kapilarnega dviga talne vlage po opečnatem zidu in neurejenih žlebov. Vlaga je že povzročila oslabitev in odpadanje ometa v spodnjem delu zidovja. Tako je ogrožen tudi del fasadnih profilov, ki so ponekod že odpadli, ponekod pa so že podvotljeni. Dokler ne bo rešen problem vlage se bo stanje le poslabševalo.</p> <p>KV Kapni venec ni ogrožen.</p>
<p>Usmeritve:</p> <p>FP1, FP2 Oslabele in poškodovane fasadne profile se lahko odstrani ter naredi nove, identične originalnim oz. izdelanim po posnetku obstoječega stanja. Tehnologija mora biti apnena. Profilacija se opleska z umazano belo barvo. Točen ton se pred izvedbo uskladi z odgovorno konservatoriko. Prepovedana je izvedba profilov v obliki nalepkov iz umetnih mas.</p> <p>KV Kapni venec se ohrani, če pa bo to potrebno zaradi statične sanacije, se naredi novega, z enako profilacijo in na isti višini kot je obstoječi.</p>

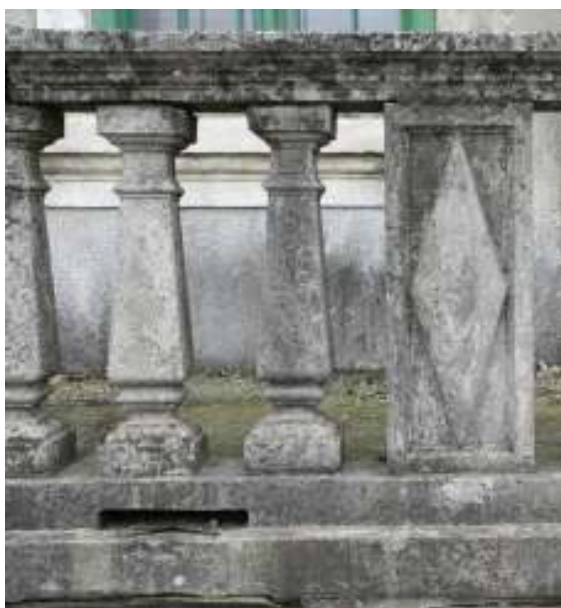
BA

Balustradno stopnišče je prislono na S fasado in povezuje oba S vhoda z ozko teraso. Tlakovanje stopnic in terase je betonsko. Tudi balustri in držalo so vlti iz betona. Koloni balustrov dajejo ritem stebriči s profiliranim karo vzorcem. Balustri so nameščeni v podstavku v katerem so odprtine za

odtekanje vode.

Stopnice, balustri z držalom in konstrukcija terase so v slabem stanju. Mestoma odpadajo omet in opeke, tako da se terasa ponekod že poseda. Meteorna vlaga s ceste in talna vlaga stanje le še poslabšujeta. Balustri in ograjno držalo ponekod niso več stabilni. Vsaka zima z zmrzaljo stanje še poslabšuje.

Stopnišče na cestni fasadi se mora rekonstruirati v obstoječih dimenzijah in materialih. Tlakovanje mora biti štokan beton (na stopnicah in podestih). V okviru betoniranja površine podesta stopnišča je potrebno izvesti ustrezno diletacijo, kar bo preprečilo poškodbe betona. O tem se bo potrebno v okviru izvedbe konsultirati z odgovorno konservatorko. Stopnice in terasa se lahko namesto betona tlakujejo z ustreznim tlakovanjem. Fasada zidu mora biti obdelana enako kot cokol stanovanjskega objekta (peščenjak) in po potrebi tehnološko prilagojena slabim pogojem glede vlage in verjetno tudi soli ob zimskem vzdrževanju cest. Balustradna ograja se mora ohraniti. Poškodovani kosi balustrov in stebričev naj se nadomestijo z novimi, identičnimi obstoječim. Novo držalo mora posneti obstoječo profilacijo.

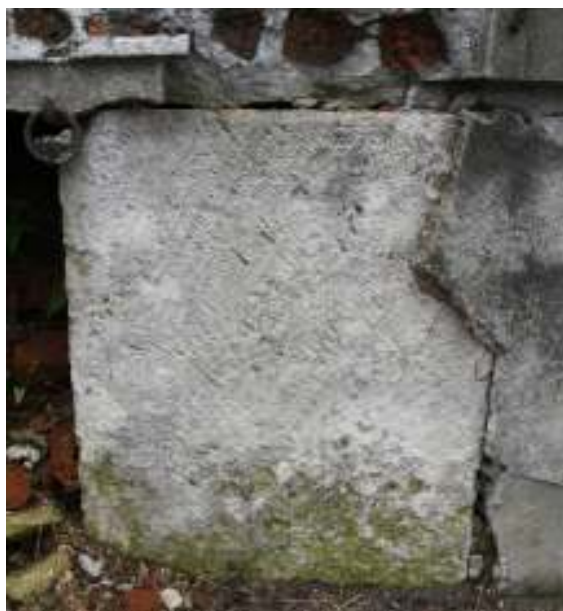
FP

Fasadni postavek je bil obložen s ploščami peščenjaka, ki so ponekod še vidni. Mestoma se vidi, da so bile ponekod plošče med obnovo fasade odstranjene.

Fasadni podstavek je bil med obnovo fasade po vojni prekrit z ometom. Plošče so bile mestoma odstranjene. Po sondah sodeč, so tudi ohranjene plošče v slabem stanju - obrabljene, počene.

Morebitne lepo ohranjene plošče je potrebno po odstranitvi ometa očisti in montira nazaj na fasado, drugod se mora izdelati nove plošče po vzoru ohranjenih obstoječih. Površinska obdelava je štokanje kot na ohranjenem primeru zidu balustradnega stopnišča.

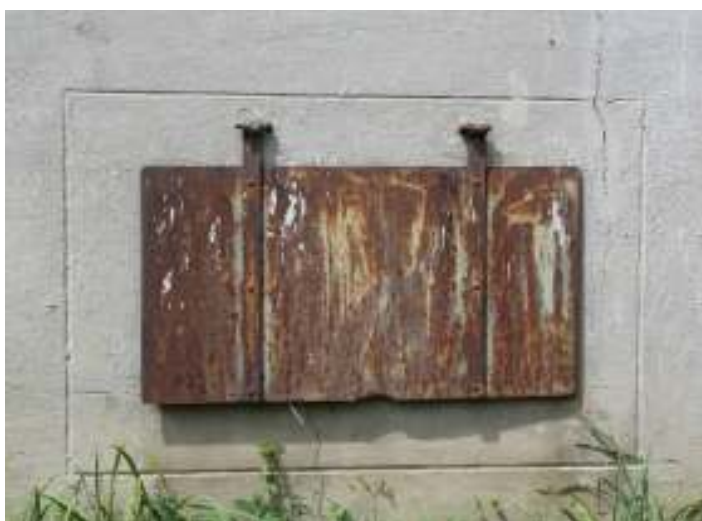
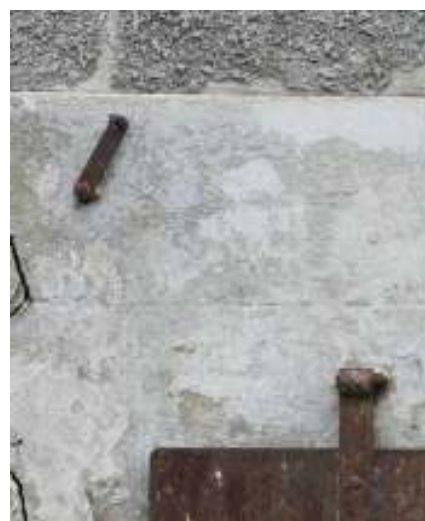
LO

Lopute kletnih oken so kovinske z dvema prečkama, ki sta vpeti v pante za odpiranje. Nad vsako loputo je levo zgoraj montirana blokada zapiranja.

Kletne lopute so povečini zarjavele. Stanje se zaradi vlage (lopute so tik nad terenom) poslabšuje.

Kletne lopute se demontira, odstrani rjo (speska), naredi dobro zaščito proti rji (npr. vroče cinkanje) in

premaže s črnim Tessarol Antik premazom ali primerljivim. Posebna pozornost naj se posveti dobri zaščiti pred rjo, saj so lopute tik nad tlemi in del njih tudi ob cesti, zaradi bo verjetno prisotne veliko vlage.

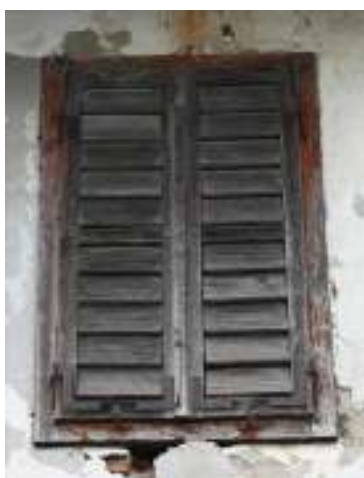
O4

Lesena, profilirana dvokrilna okna s polkni. Členitev oken ni vidna, ker okenska krila niso ohranjena. Verjetno je bilo vsako krilo členjeno na tri polja po višini (kot okno O5). V nadstropju Z in V fasade stanovanjskega objekta so bila okna verjetno brez okenskih kril in samo s polkni, ki so bila polna.

Okna že dolgo časa niso bila vzdrževana. Kjer so bili opleski so ti načeti, ponekod odpadli, lesena konstrukcija je ponekod na vogalnih spojih nestabilna. Kovinsko okovje je večinoma ohranjeno, ponekod manjkajo kljuge ali zapirala. Zaradi opisanega stanja je zapiranje ponekod oteškočeno.

Morebitna dobro ohranjana okna je potrebno obnoviti, ostala pa rekonstruirati po vzorcu obstoječih. Profilacija mora biti posneta po obstoječih ohranjenih oknih. Po vzorcu obstoječih je potrebno izdelati tudi polkna. Vzorce novih oken in polken mora potrditi odgovorna konservatorica. Za rekonstrukcijo naj poleg arhitekturnega posnetka služijo tudi ohranjeni originali.

Kovinske elemente (zapirala, panti, zapahi, okenski križi) je potrebno ohraniti (speskati, zaščititi, obarvati s črno barvo Tessarol antik ali podobno). Manjkajoče oz poškodovane kose se nadomesti z novimi, ustrezno oblikovanimi. Vzorce kovinskih elementov mora potrditi odgovorna konservatorica. Pri oknu stiskalnice (O5) se lahko notranje okno izpusti in naredi samo zunanje, v ravnini s fasado. Lahko se namesti tudi okenske križe, kot pri oknih V fasade stiskalnice.

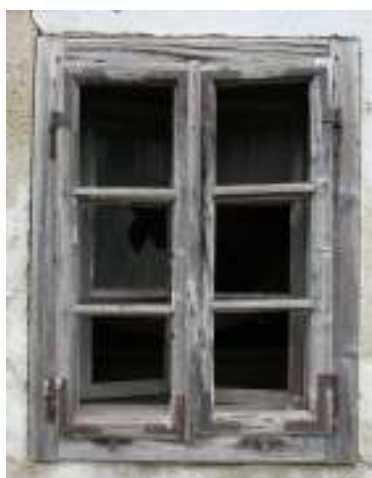
O5

Lesena, dvojna, dvokrilna profilirana okna brez polken in gavter. Zunanje okno je montirano v ravnini s fasado.

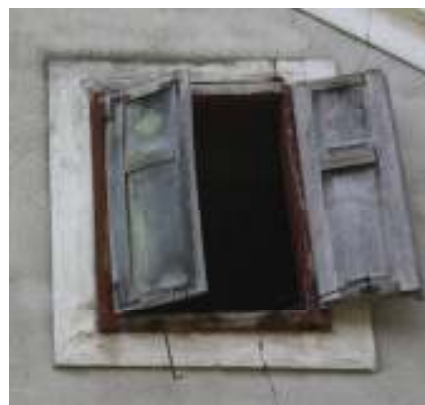
O9

Okenska odprtina brez okenskih kril, samo s polnimi lesenimi polkni na zunanji strani. Na fasadnem ometu enostavna neprofilirana obroba.

Pri nadstropnih oknih stanovanjskega dela (O9) se lahko na notranji strani izdelata nova profilirana, členjena okna (sicer jih ni), po vzoru obstoječih (npr O5).

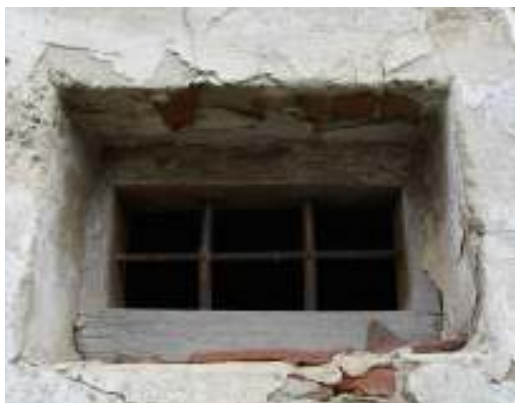
O6

Lina z močnejšim lesenim okvirjem in kovinskim okenskim križem. Leseni okvir je pomaknjen od površine fasade navznoter. Lina je brez zasteklitve. V fasadnem ometu je okoli okenske odprtine (cca 8 cm) vrezan črtni okvir.

Pri linah gospodarskega poslopja (O6, O7, O8) se lahko na notranji strani izvede zasteklitve. Ta mora biti narejena na način, da iz zunanje strani ni vidnega okvira zasteklitve. V primeru zasutja kleti pod stiskalnico, se mora kletna lina (O8) ohraniti kot slepa. Zazidavo line je potrebno pozidati v liniji s fasado ampak pomaknjeno navznoter, tako da je leseni okvir z okenskim križem ohranjen (oz. rekonstruiran).

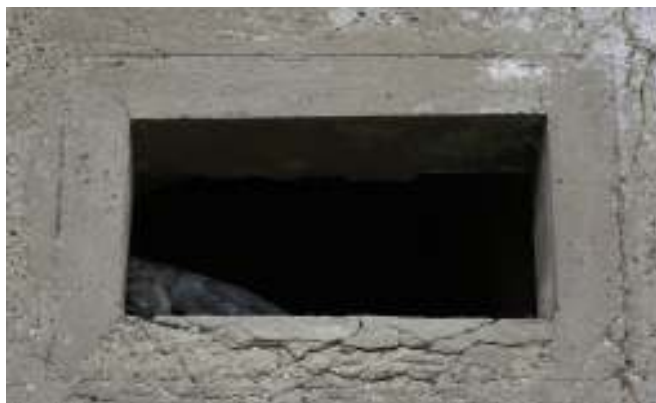
O7

Lina brez lesenega okvirja, gavter in zasteklitve. V fasadnem ometu je okoli okenske odprtine (cca 8 cm) vrezan črtni okvir.

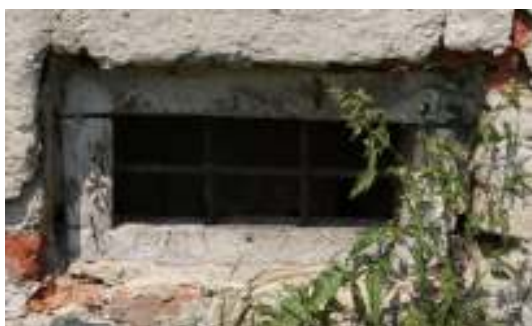
O8

Lina z močnejšim lesenim okvirjem in kovinskim okenskim križem. Leseni okvir je pomaknjen od površine fasade navznoter. Lina je brez zasteklitve. V fasadnem ometu je okoli okenske odprtine (cca 8 cm) vrezan črtni okvir.

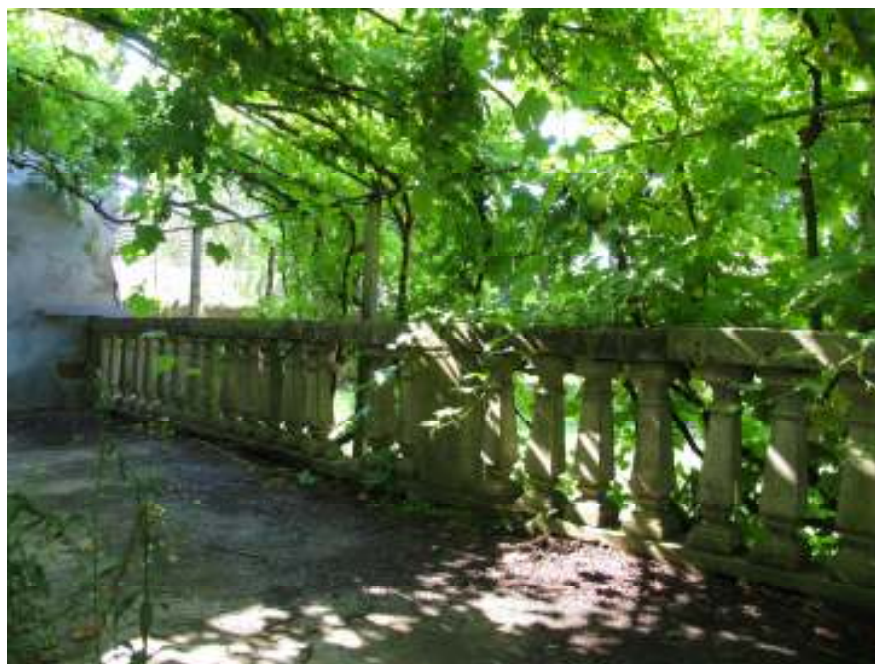
BA1

Terasa z balustradno ograjo, enako tisti na stopnišču severne fasade.

Terasa, balustri z držalom in konstrukcija terase so v slabem stanju, ponekod nestabilna. Vsakoletna zmrzal pozimi stanje še poslabšuje.

Terasa z balustradno ograjo se mora rekonstruirati v obstoječih dimenzijah in materialih. V primeru, da se bo odstranilo po vojni zgrajen prizidek s sanitarijami, se lahko teraso podaljša proti vzhodu. Poškodovane kose balustrov in stebričev je potrebno nadomestiti z novimi, identičnimi obstoječim. Novo držalo mora posneti obstoječo profilacijo. Tlakovanje mora biti štokan beton. V okviru betoniranja površine terase je potrebno izvesti ustrezno diletacijo, kar bo preprečilo poškodbe betona. O tem se bo potrebno v okviru izvedbe konsultirati z odgovorno konservatorko.

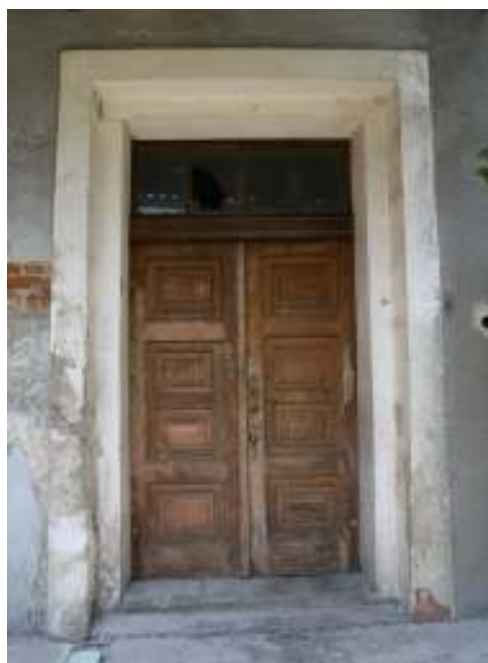
V2

Masivna lesena dvokrilna vrata z nadsvetlobo. Vrata so členjena in profilirana.

Vrata so povešena, manjka del okovja. Ne grozi jim poslabšanje stanja, so pa potrebna obnove.

Vrata je potrebno obnoviti. Ker ni originalne kljuke naj se izbere oblikovno ustrezen nadomestek. Vzorec mora potrditi odgovorna konservatorka. Vratni okvir z nadsvetlobo se lahko odstrani in naredi novega po vzorcu originala. Ohraniti ali na novo narediti je potrebno tudi portal v fasadi (verjetno vlit iz betona).

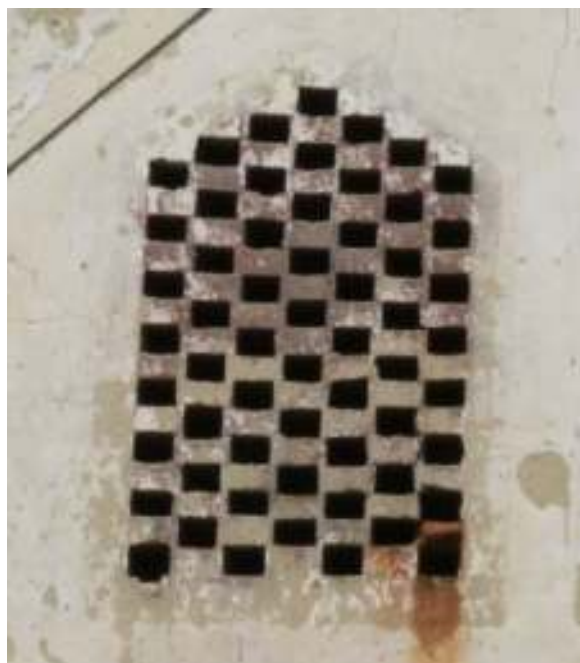
LI

Line v strukturi opečnih zidakov v nadstropju J fasade stiskalnice (v obliki imitacije dveh, zgoraj trikotno zaključenih oken).

Line niso ogrožene.

Pri obnovi fasade se mora line ohraniti. Z notranje strani se lahko zasteklijo.

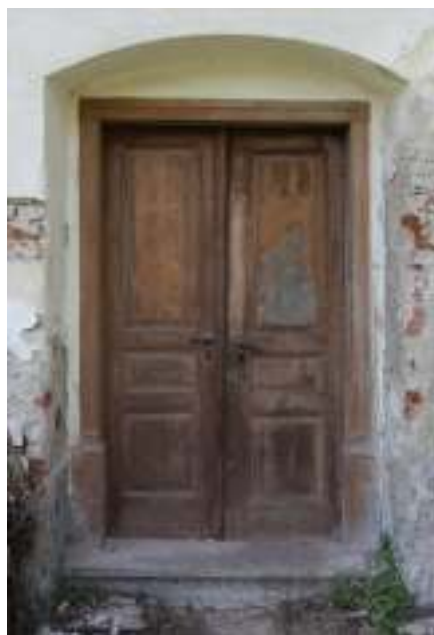
V3

Dvokrilna vhodna vrata v stiskalnico so masivna lesena, členjena in profilirana. Portal je betonski, profiliran, s karo vzorcem na podstavku.

Vratna krila so povešena, okovje razmajano. Vrata se težko zapirajo.

Vratna krila se obnovi, pante speska in zaščiti pred rjo. Kljuke so lahko nove - vzorec mora potrditi odgovorna konservatorka. Portal se ščiti. Morebitni barvni nanos se hkrati s podobo fasade uskladi z odgovorno konservatorko.

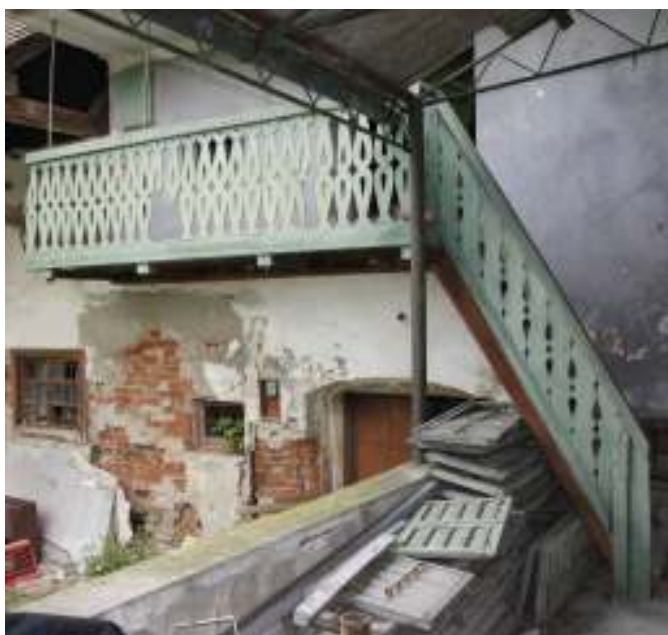
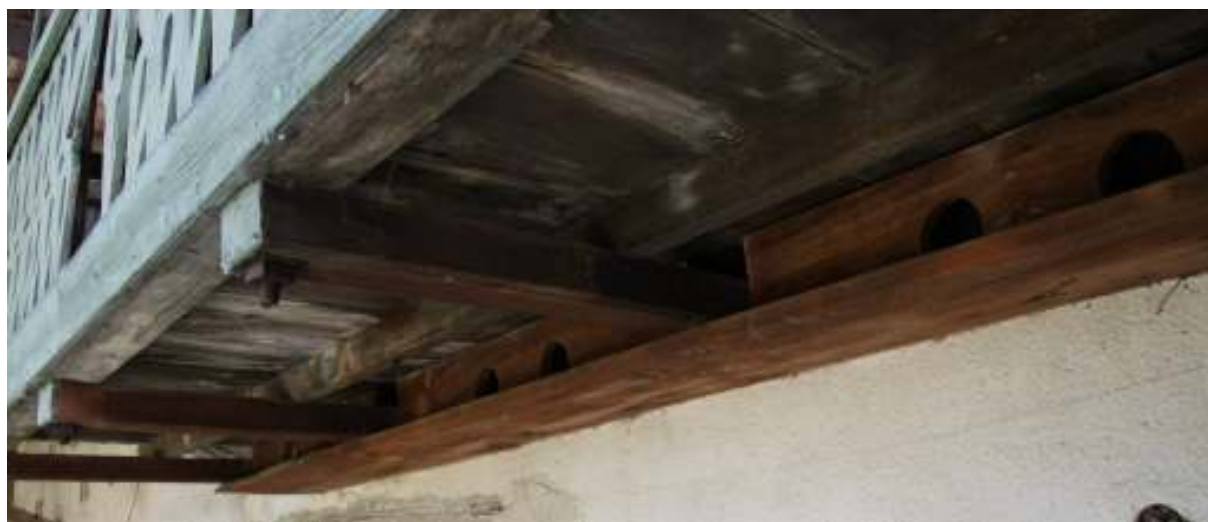
GA

Lesen gank s strmimi stopnicami. Ograjni elementi tvorijo bogat vzorec. Na stopnicah je ta drugačen kot na balkonu. Konstrukcija je lesena. Štirje prečni nosilci vpeti v strop gospodarskega poslopja nosijo vzdolžne nosilce, na katere je nabit tlak iz lesenih desk. Prečni nosilci so s kovinskimi palicami za ograjo sidrani v strešno konstrukcijo. Pod konstrukcijo nosilcev so ob zidu nabite deske z odprtinami za ptičje hišice.

Gank je sicer dotrajan, nekaj ograjnih kosov je polomljenih, a ne grozi poslabšanje stanja.

Gank se obnovi. Če ga bo potrebno zaradi obnove fasade in konstrukcije demontirati, se vse dele ohrani in morebitne nove kose izdelava kot natančno kopijo originala. Ohraniti oz. rekonstruirati se mora tudi ptičje hišice pod konstrukcijo ganka.

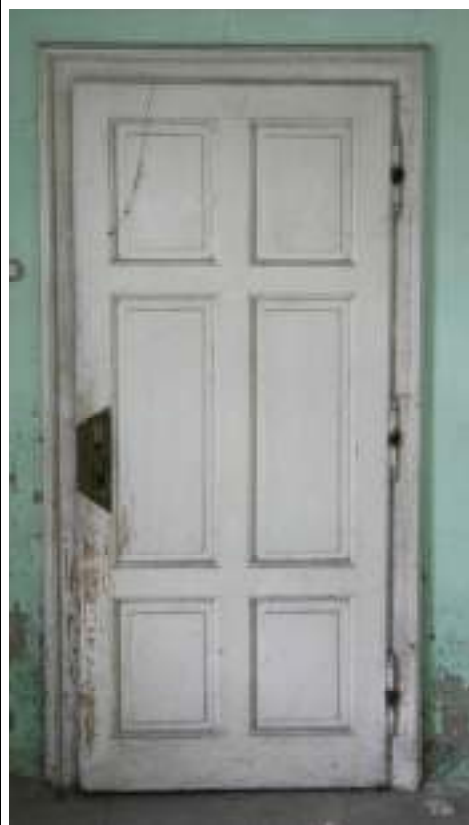
VN (zaradi preglednosti so v tlorisu označena le ena notranja vrata)
Lesena, členjena profilirana notranja vrata, s profilirano okrasno letvijo podboja in okrasnimi panti. Členjena so v dve polji po širini in tri po višini. Vrata so različnih dimenzij, čemur se prilagajajo dimenzija in razporeditev vratnih polj.

Ne grozi bistveno poslabšanje stanja

Notranja vrata s kovinskim okovjem je potrebno obnoviti. Morebitne dotrajane ali poškodovane je potrebno zamenjati z novimi, narejenimi po vzorcu originala. Kopije morajo biti narejene po originalu in naj povzamejo vse detajle, vključno z razdelitvami polj, profilacijo in okrasnim okvirom.

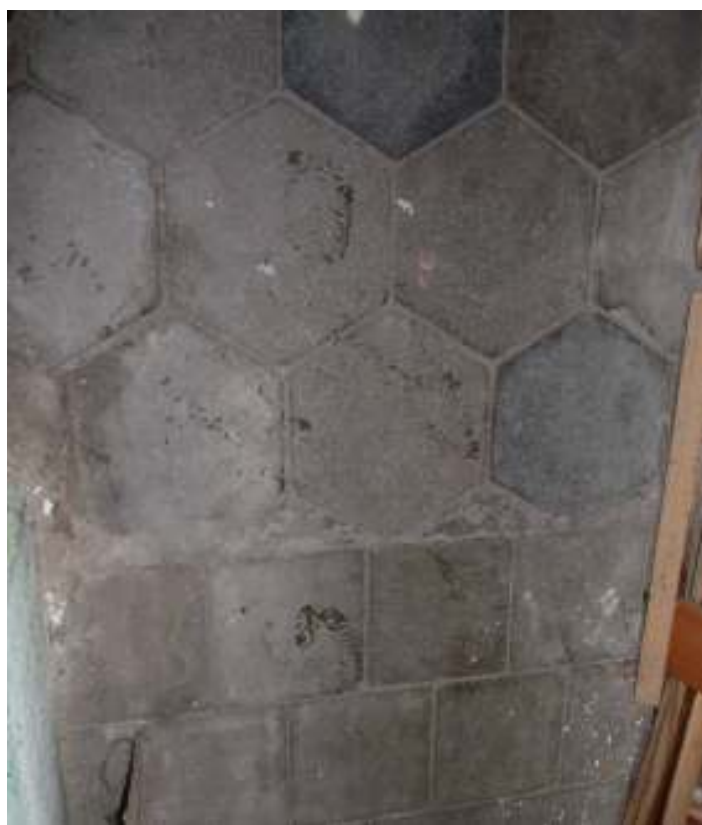
TL

Betonski tlak s toniranim zaključnim slojem (svetlo, temno siva, rdečkasta). Tlakovci so kvadratne in šestkotne oblike. Del tlakovcev je zlomljenih

Tlak v veži in kašči je potrebno med prenovo odstraniti in ohraniti. Po sanaciji ga je potrebno ponovno položiti. V veži je potrebno uporabiti cele šestkotne tlakovce. Ker je del tlakovcev polomljenih, se naj za vežo uporabi tudi nepoškodovane tlakovce iz kašče. Ker bo šestkotnih verjetno premalo, jih bo v veži potrebno kombinirati s kvadratnimi (npr. obroba ob stenah iz kvadratnih tlakovcev). Ker bo tlaka v kašči premalo, naj se obstoječega kombinira z lesenimi podnicami, oz. tlakom, prilagojenim novi namembnosti kašče.
