# KONSERVATORSKI NAČRT

## Mapa 01

Mota - Domačija Rajh

EŠD 1227

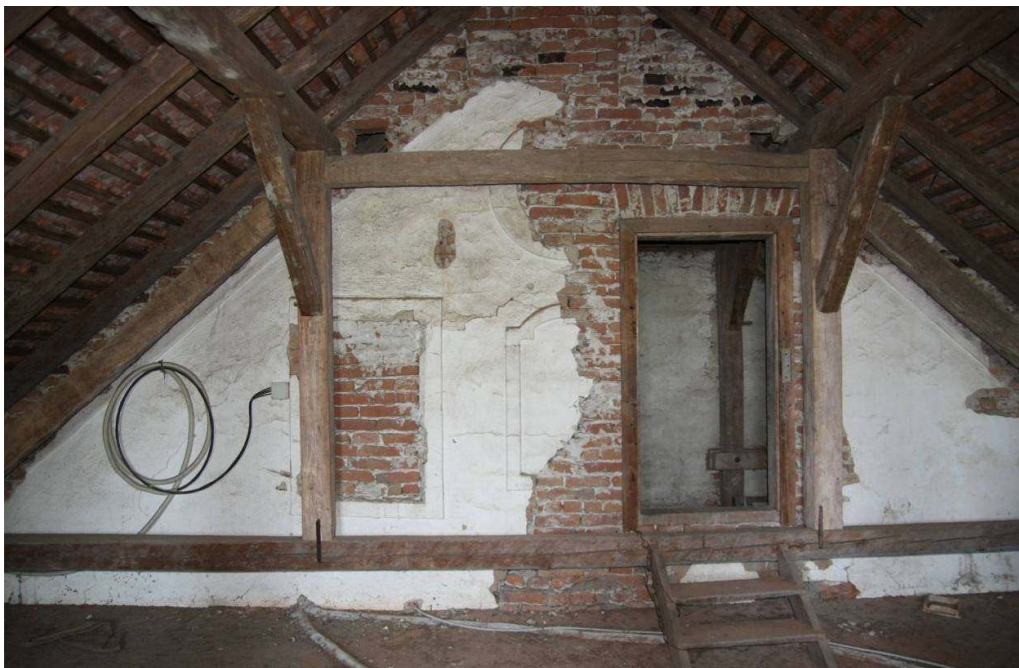
Fasadna stena na podstrešju kaže na dozidavo objekta proti vzhodu.  
Vidni dve zazidani okenski odprtini in s profilom naznačena slepa niša.

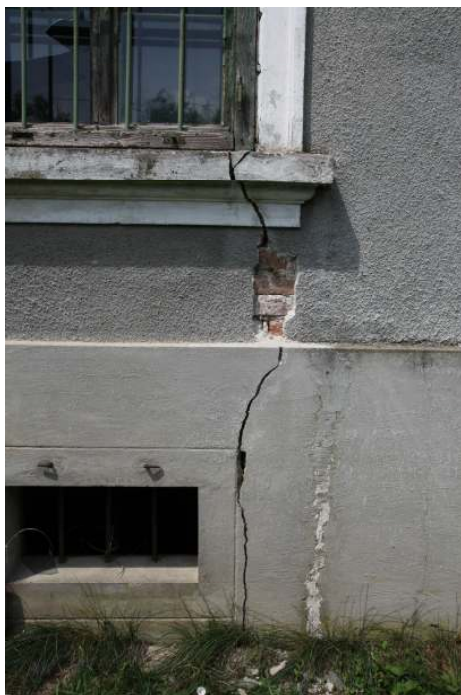
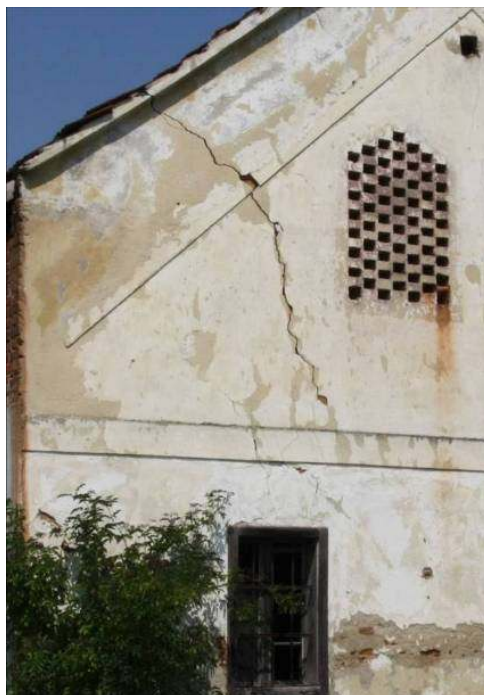
Ponekod so v zidovju vidne razpoke, ki kažejo na statične probleme.

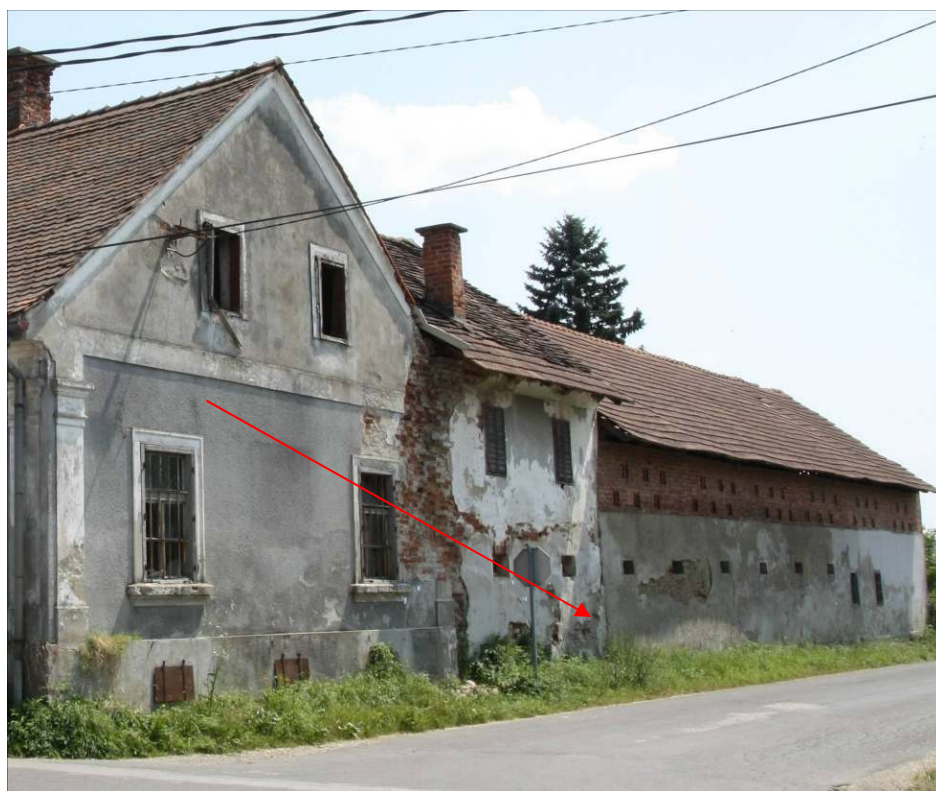
Zid na Z fasadi je v delu pod kaščo in južno od njega rahlo napet navzven, kar kaže na statične probleme.

Zaradi vidnih statičnih problemov bo moral projektant statik pred projektiranjem gradbenih konstrukcij opraviti sondiranja temeljev in nosilnih konstrukcij. Izsledki sondiranja bodo narekovali rešitve glede morebitnih rušitev nosilnih zidov, ki naj se jim sicer izogiba. Z izsledki sondiranja je potrebno seznaniti odgovorno konservatorko.

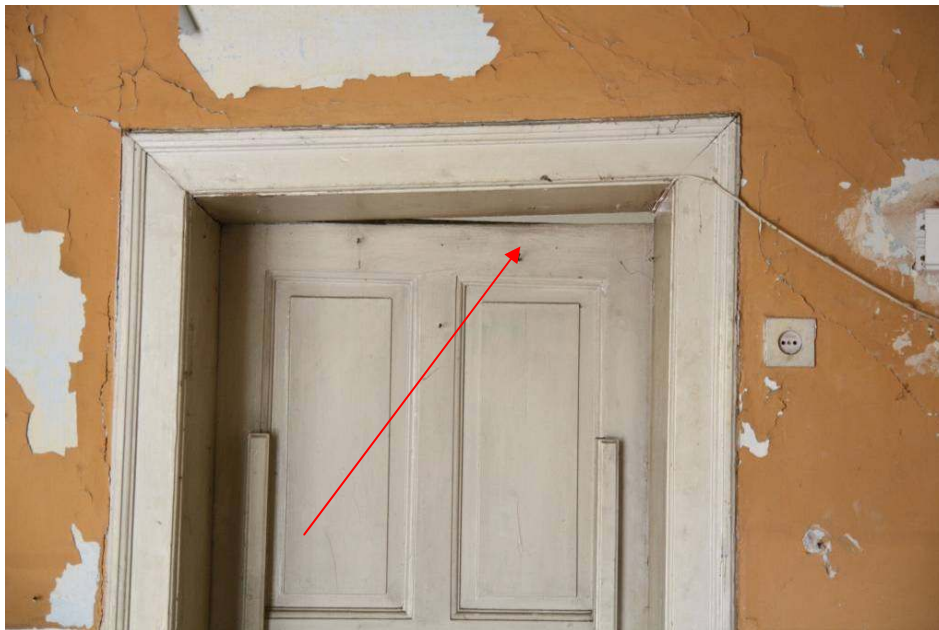
V pritličju stanovanjskega dela so vidne posledice neenakomernega posedanja zidu, zaradi katerega se je zamaknil vrtni okvir, kar se vidi kot špranja pri zaprtih vratih.

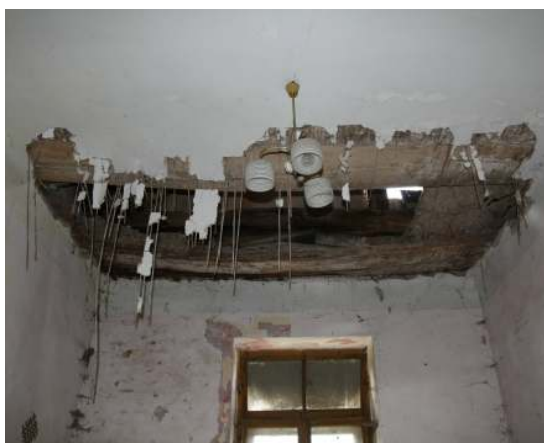
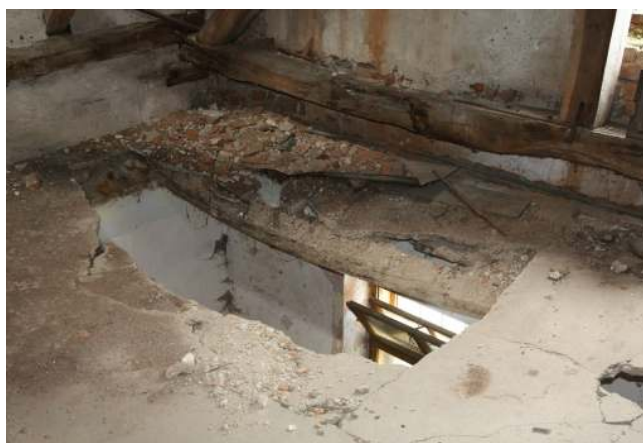
Delno porušen strop v JZ prostoru stanovanjskega objekta.  
Pogled iz prostora (levo) in iz podstrešja (desno).

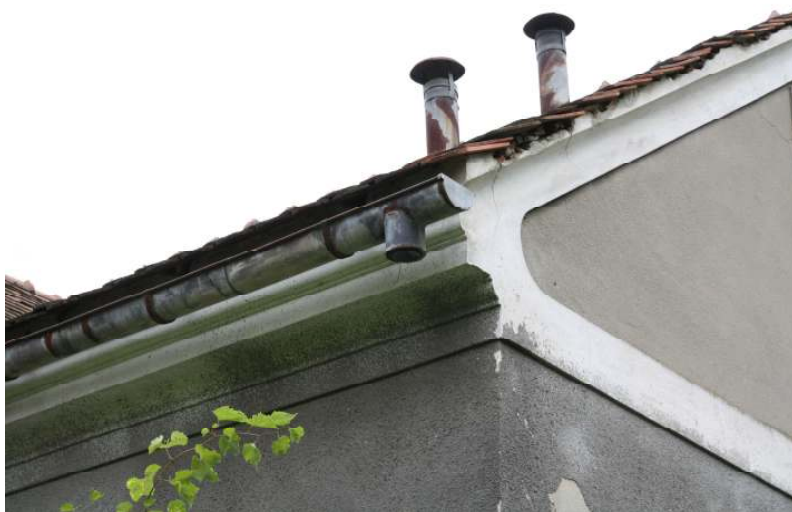
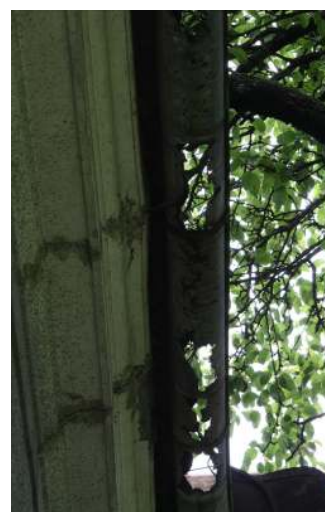
Dotrajani (desno) in žlebovi brez urejenega odтока (levo).

Žlebovi naj bodo bakreni ali pločevinasti, v izvedbi starega bakra. Vertikalni deli žlebov ne smejo zakrivati profiliranih pilastrov. Na S fasadi naj bodo detajli bogateje oblikovani.

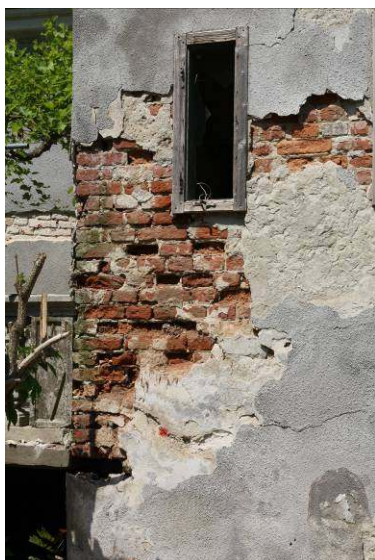
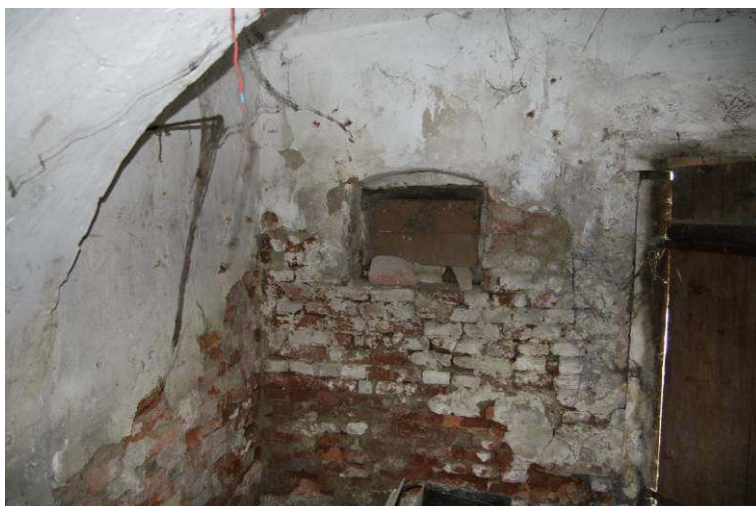
Celoten kompleks ima probleme z dvigom kapilarne vlage po opečnatem zidu in neurejenim odvodnjavanjem meteorne vode. Omet odpada v kletnih in pritličnih prostorih ter na fasadi.

- Fasada mora biti apnena, zaglajena. V primeru prisotnosti visokega deleža vlage, je potrebno najprej omogočiti naravno sušenje po izvedbi drenaže. V nasprotnem primeru se je potrebno o sanaciji vlage posvetovati z odgovorno konservatorko.

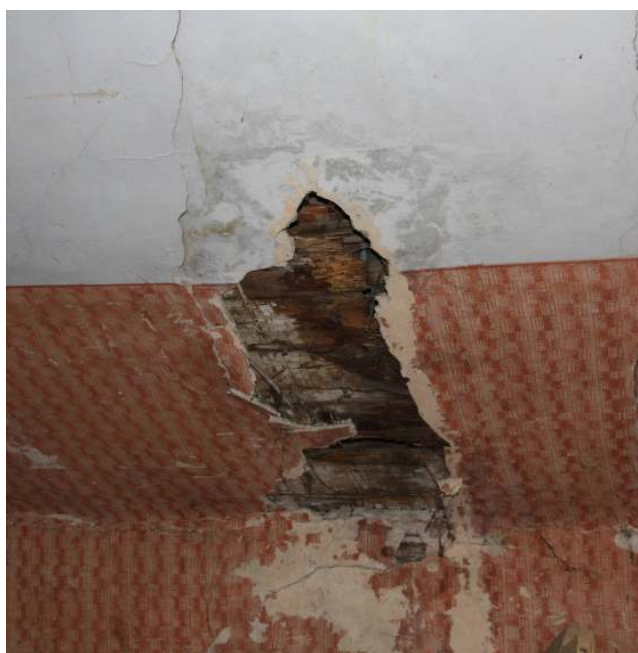
Odpadajoči omet na stropu mansarde.

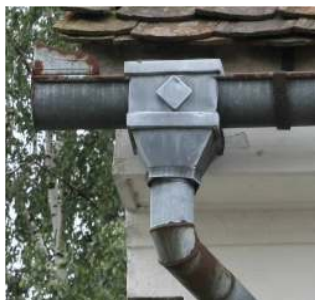
Obstoječi žlebovni zbiralnik na S fasadi.

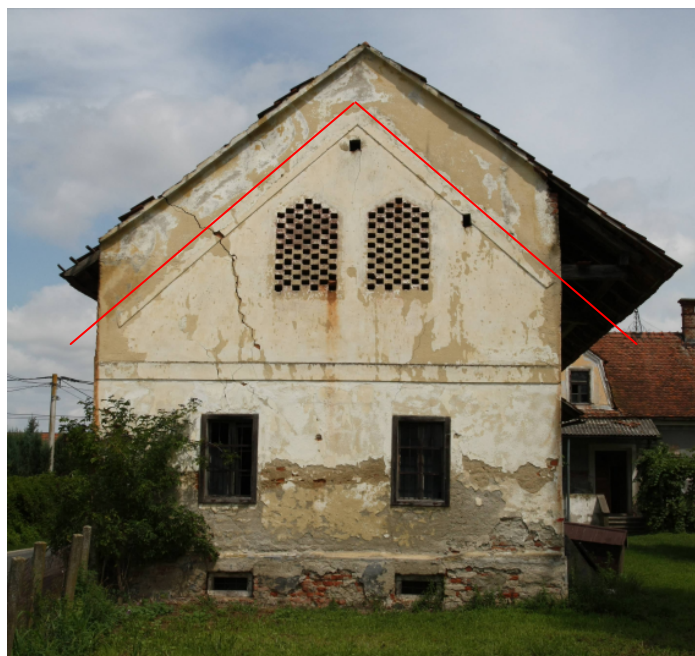
Ohranjen originalni zatrepni venec na J fasadi gospodarskega objekta.

Streha gospodarskega objekta se lahko zniža na originalno višino, ki je razvidna iz J zatrepne fasade. Odkap na cestni (Z) strani je lahko minimalen, s polkrožno zaključenim odkapnim vencem (kot na cestni strani kašče). Streha mora biti simetrična. Zaradi tega pride odkap na dvoriščni strani večja.
