## UVOD

## OPRAVLJENI KONSERVATORSKO-RESTAVRATORSKI POSEGI

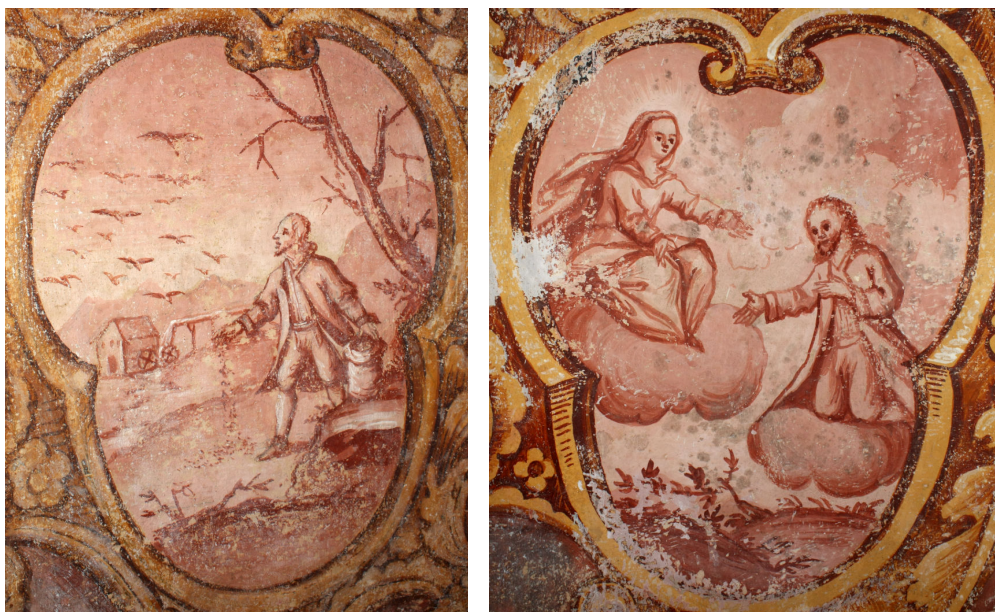
Kartuši na SV (levo) in JV (desno) pilastru

Na SV pilastru je sv. Izidor, ki ob jati ptic po tleh meče seme. Morda gre za ponazoritev opisa iz legende, ki pravi, da je svetnik kljub svoji revščini s hrano poskrbel tudi za ptice. Na JV pilastru sta naslikani moška in ženska figura, vsaka na svojem oblaku, roke pa stegujeta eden k drugemu v objem. Morda gre za sv. Izidorja in ženo Marijo Torbija (tudi svetnica), ki sta se ponovno srečala v nebesih.

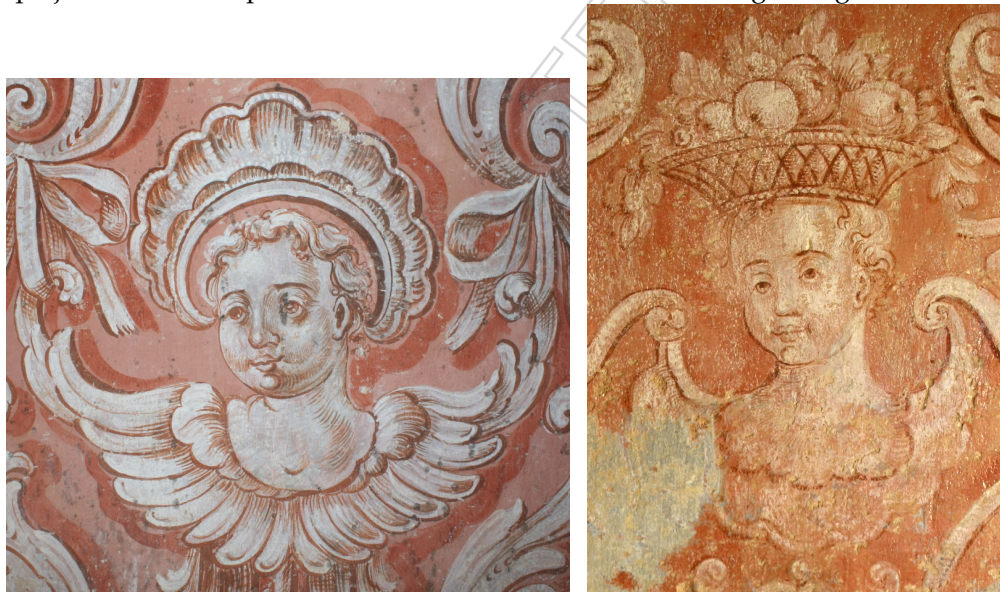
V poljih med okni in pilastru so med ornamenti naslikane še angelske glavice.

Angelski glavici vključeni v ornamentalno poslikavo.

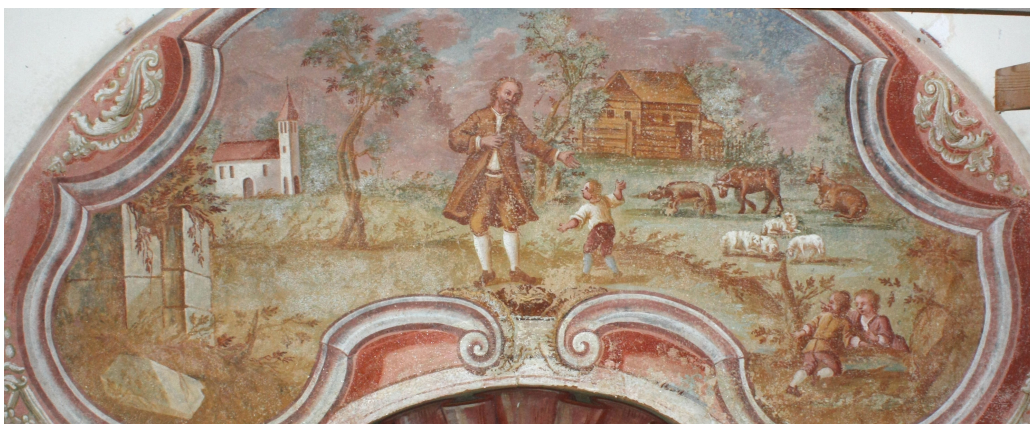
Poslikava nad oknom V stene.

Na V steni je v kartuši nad oknom naslikan prizor z angeli, ki Izidorju pomagajo pri oranju. Dve volovski vpregi vodijo angeli, eno pa Izidor. Desno v ozadju gospodar opazuje Izidorja.

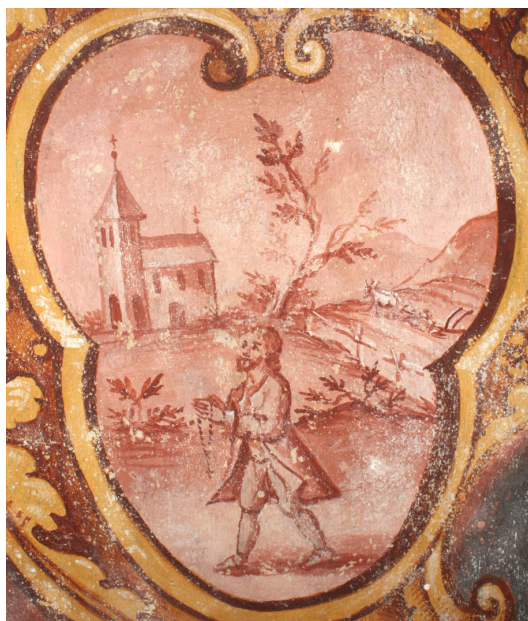
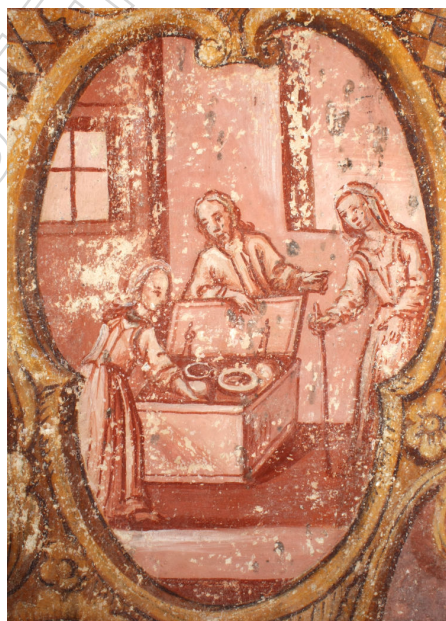
V manjših kartušah prizori še niso povsem razjasnjeni. Kartuša na JZ pilastru prikazuje sv. Izidorja na polju med molitvijo. V ozadju so cerkev in volovska vprega s plugom. SZ kartuša na pilastru prikazuje dve ženski in eno moško figuro ob odprti skrinji z lonci. Tu gre morda za prizor, ko sv. Izidor in žena ubožni ženi (naslikana s palico) dajeta hrano.

Kartuši na JZ (levo) in SZ (desno) pilastru

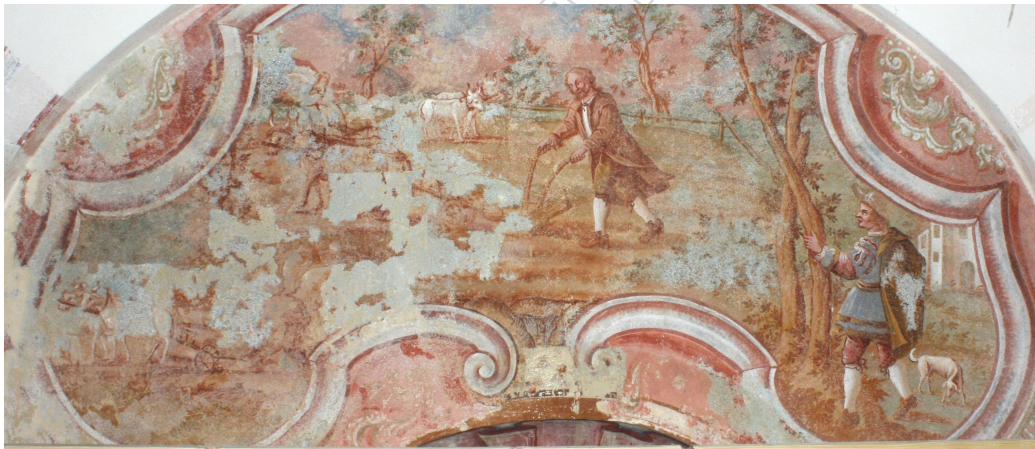
Poslikava nad oknom V stene. Volovski vpregi, ki jih vodijo angeli sta naslikane v levem delu, kjer zaradi trdovratne sige odstranjevanje še ni bilo v celoti dokončano.

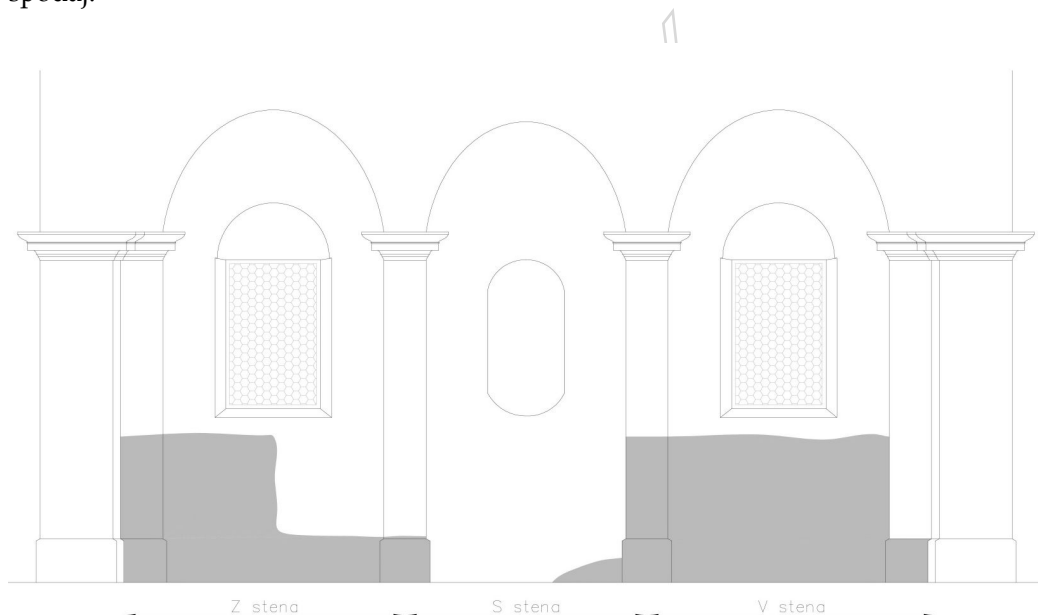
Kapela je približno kvadratnega tlorisa. Na vogalih so pilastri, na katerih sloni obokan strop. Stene so poslikane v pravi fresko tehniki. Površina ometa je kljub temu ponekod zelo groba, predvsem v kartušah nad oknom. Na V in Z steni je v ometu vidna dnevница v višini cca 260 cm. Celotna kapela, razen naslikanega oltarja na S steni, je bila pred posegom prekrita z več sloji beležev. Sonda na Z steni je pokazala na 4 nanose beleža prek originalne poslikave. Poslikava je ohranjena povsod, razen v spodnjem delu ostenja, kjer je bil omet zaradi vlage v zidovju na V in Z steni odbit do višine cca 190 cm, razen JV pilastra in desna polovica Z stene, kjer je bil omet odbit do višine cca 60 cm. Poslikava S stene je ohranjena do tal, razen manjšega dela desno spodaj.

Shematski prikaz ometov, ki so bili pred leti odstranjeni in narejeni na novo.
