POROČILO

o konservatorsko-restavratorskem posegu
na stenskih poslikavah Jerneja iz Loke

Godešič, cerkev sv. Miklavža (EŠD: 2219)

datum posegov:
preventivna zaščita oktober 2007
konservatorsko-restavratorski posegi junij-julij 2008

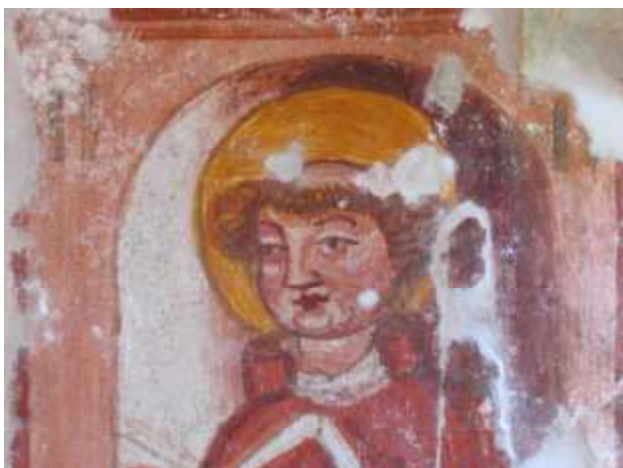
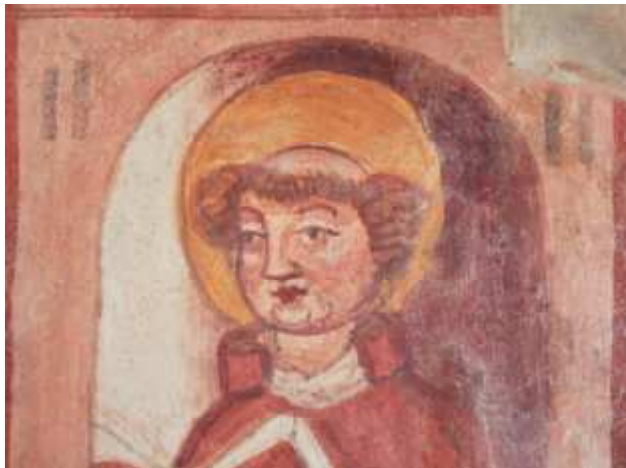
Dopolnjevanje manjših predvidljivih detajlov, detajl svetnika na špaleti okna med in po posegu.

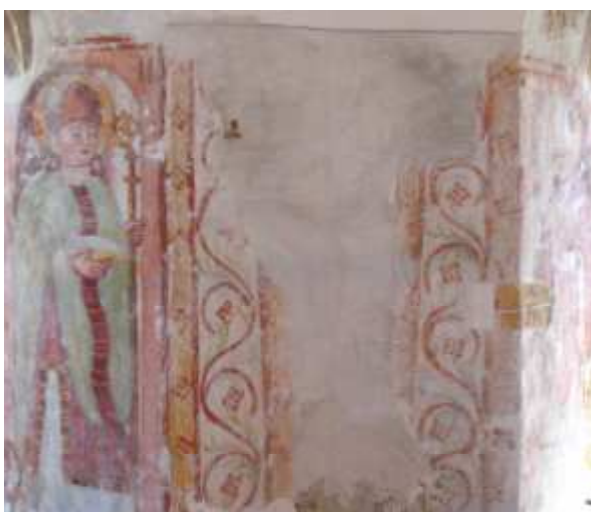
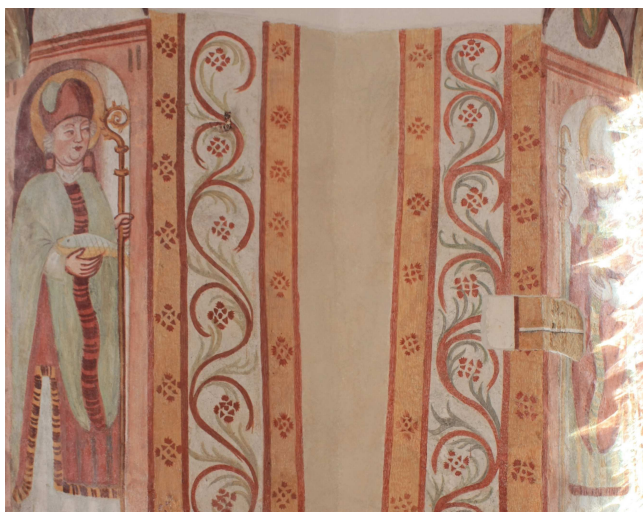
Rekonstrukcija manjkajočih ornamentov, ostenje med V in JV oknom prezbitterija med in po posegu.

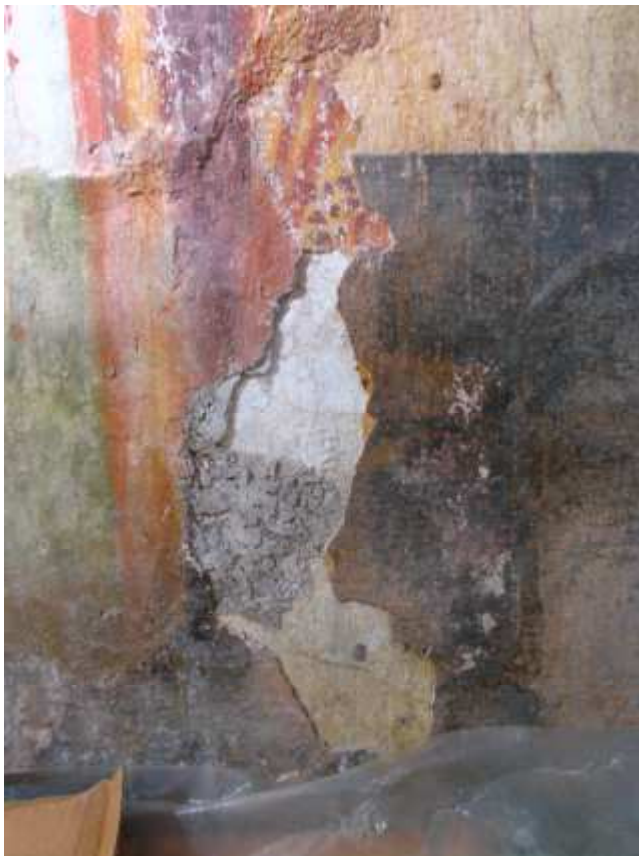
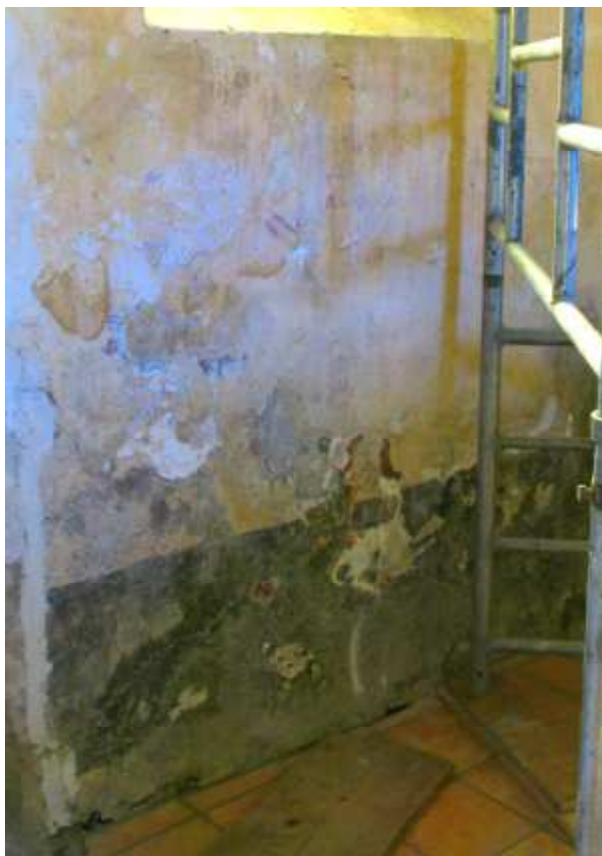
Poleg uničujočih prezidav je največjo škodo na freskah povzročila vlaga v zidovju. Ta je bila posledica neurejenega odvodnjavanja meteornih vod iz strehe in dvorišča, ki je najbolj prizadela severovzhodni del prezbitterija. Po pripovedovanju starejših je ob večjih deževjih voda v prezbitteriju stala na tleh. Prekomerna vlaga v temelju in spodnjem delu zidu se je zaradi kapilarnega dviga vode dvigala po zidu navzgor. Nato se je izsušila skozi omet, na površini fresk pa odlagala raztopljene soli in povzročila nastajanje trdovratne belkaste koprne, ki ji pravimo siga. Vlaga je na svoji poti raztopila tudi vezivo ometa, zaradi česar je ta postal popolnoma krhek. Na več mestih se je že začel ločevati od stene, pod njim so nastali veliki mehurji, poslikava pa je dobesedno obvisela v zraku. Del poslikave je že odpadel. Problematika vlage je danes urejena, saj je bil okoli temelja cerkve narejen prezračevalni kanal, meteorne vode pa speljane proč od cerkve.

Od vlage uničen spodnji del ostenja, ometa in poslikav pred posegom. Del ometa s poslikavo je že odpadel.

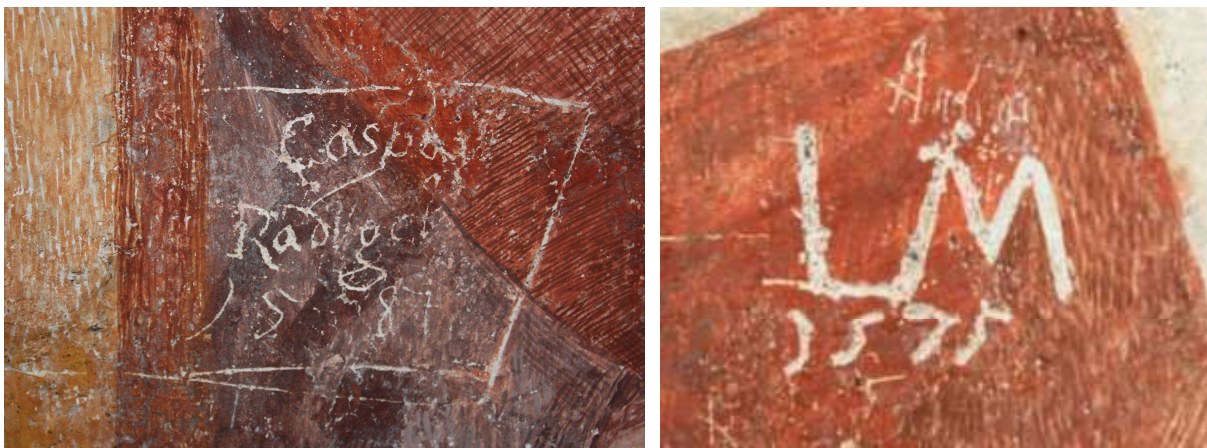
Za poškodbe poslikav lahko štejemo tudi grafite, ki so bili s tankimi, ostrimi predmeti plitko vrezani v fresko. V večini primerov gre za podpise, ponekod pa so poleg podpisov tudi letnice, zaradi katerih grafiti postanejo zgodovinsko zanimivi, saj so najstarejši iz 16. stoletja (npr. 1575), kar je kmalu po nastanku fresk. Zaradi svoje starosti in pričevalnosti tako poškodba postane predmet zaščite, kar je botrovalo odločitvi, da se grafitov ni odpravilo, ampak se jih je z ustrežno obdelavo in retušo poudarilo.

Grafita, vrezana v stenske poslikave (letnici 1587 in 1575).

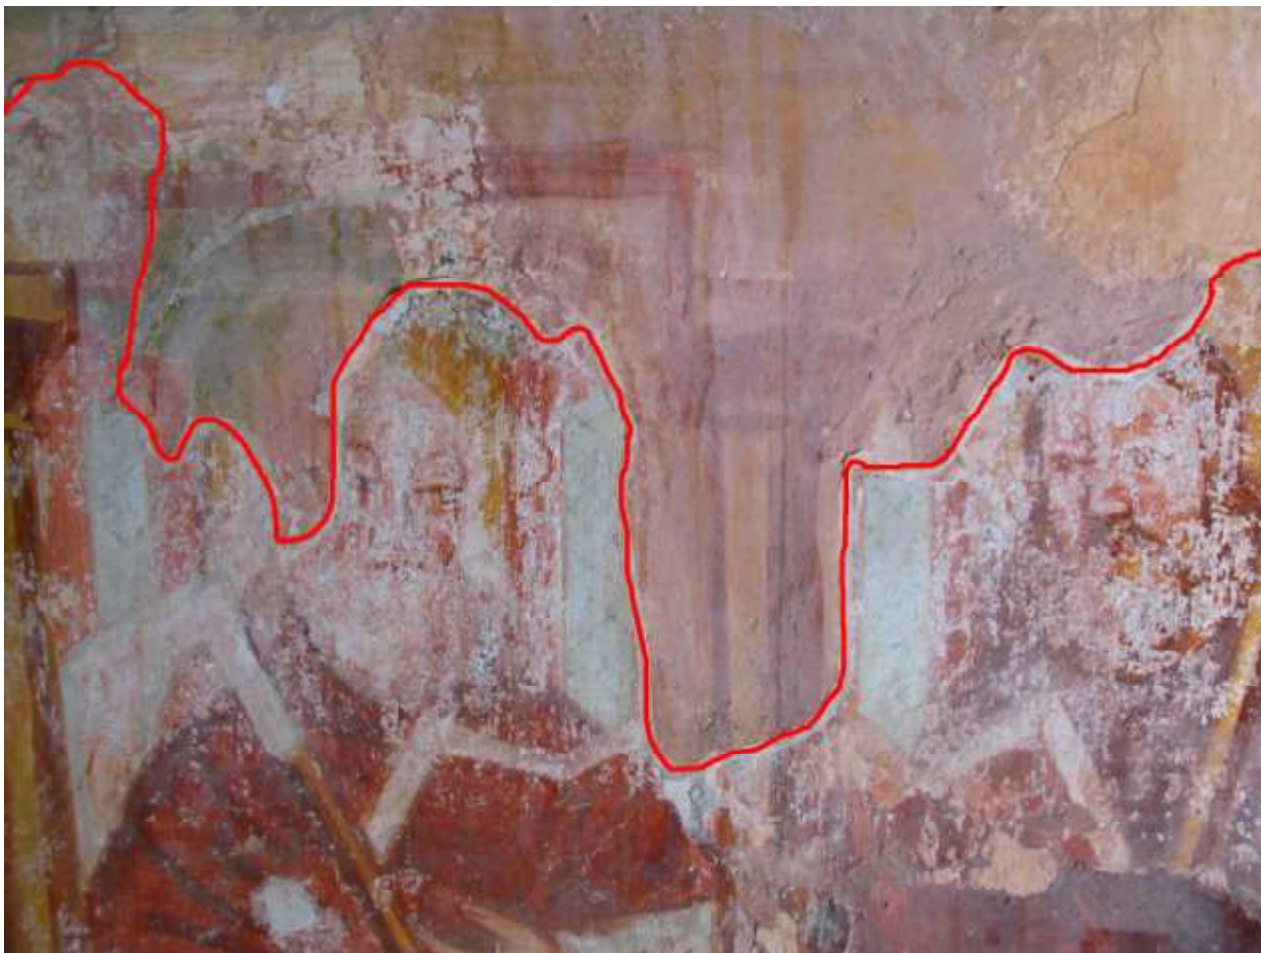
Leta 1911 je slikar Matej Sternen poslikave zasilno restavriral. Freske je le delno odkril, manjkajoče dele je na grobo in nad nivo originalne poslikave pokital, ponekod tudi čez original, ter pokitane dele pobarval z barvami, sorodnimi originalu. Velik del fresk – predvsem v zgornjem delu je ostalo neodkritih.

Neustrezno kitanje in retuša Mateja Sternena (nad rdečo črto).

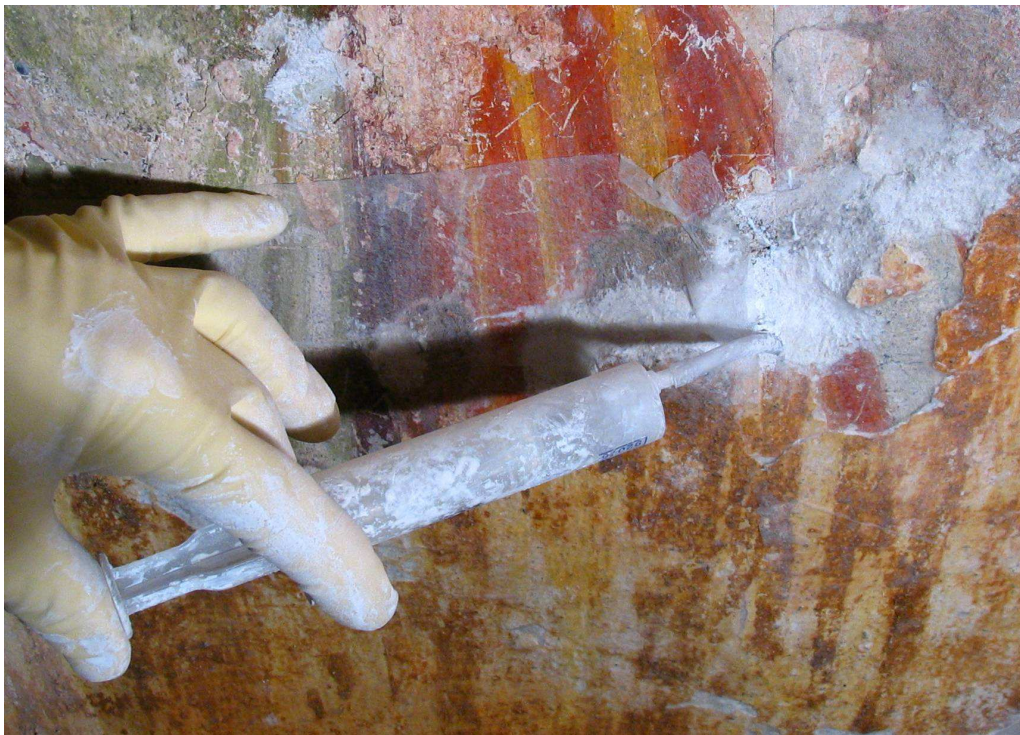
Zaščita barvne plasti z japonskim papirjem je med injektiranjem preprečila razpadanje.

V oktobru 2007 se je izvedla preventivna zaščita stenskih poslikav, saj so bile te na nekaterih mestih v tako slabem stanju, da je omet z barvno plastjo na dotik odpadal. S kitanjem se je na mestih poškodb in odpadlega ometa 'obšivalo' nestabilne dele poslikave, na najbolj ogroženih mestih pa izvedlo tudi injektiranje. S tem so se preprečile nove poškodbe, do katerih bi lahko prišlo pred začetkom konservatorsko restavratorskih posegov v letu 2008.

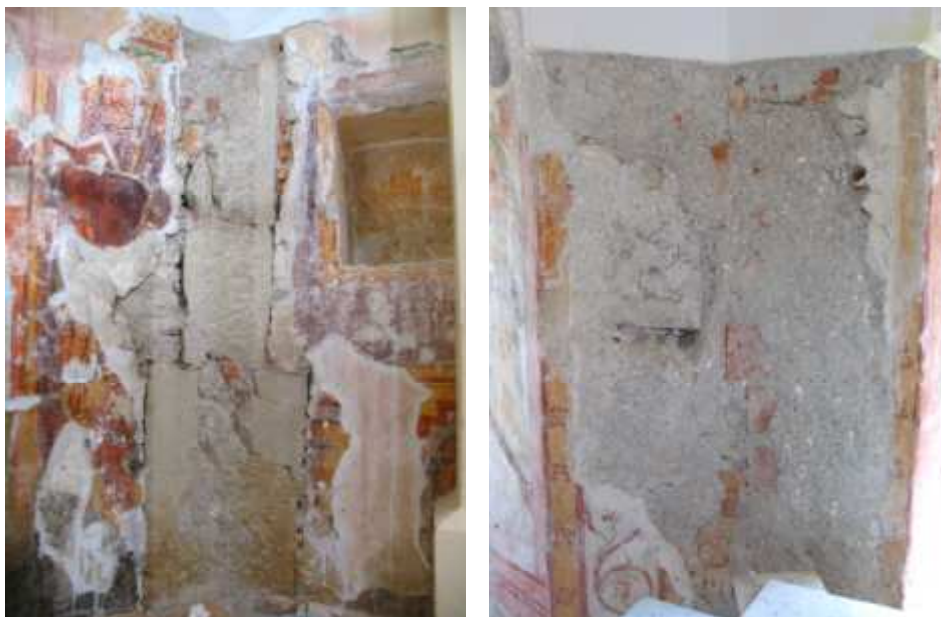
Stanje poslikav po odstranjevanju beležev in ometov kaže, da je bil velik del fresk uničen že med prezidavami prezbiterija.

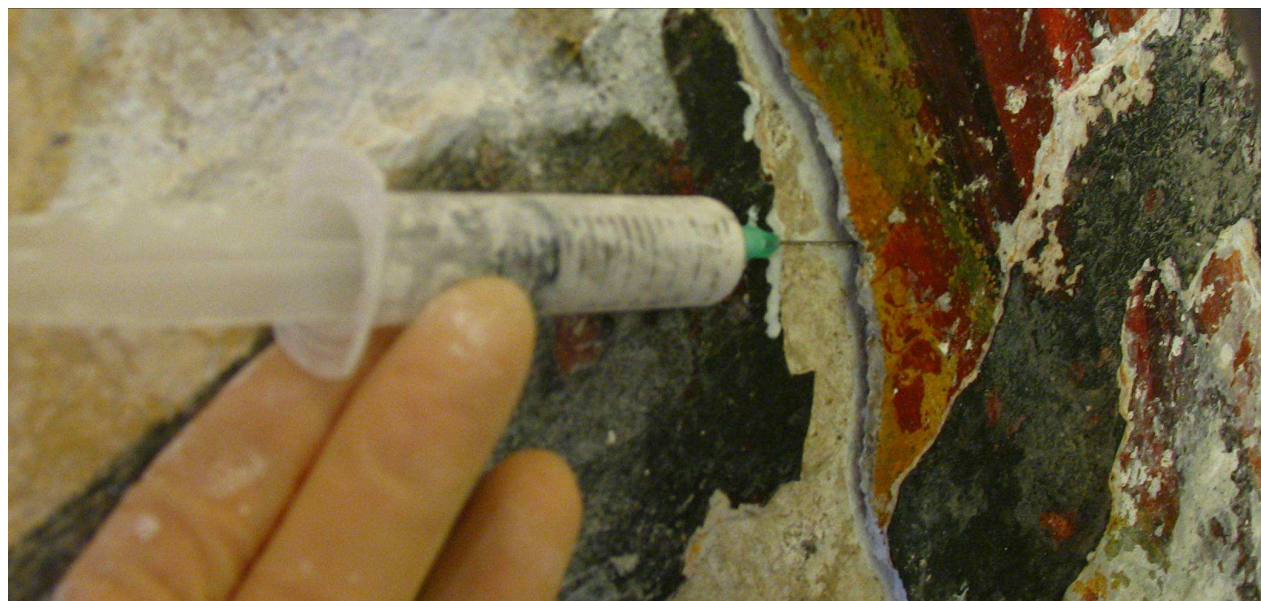
Mikroinjektiranje podmehurjenih delov je preprečilo odpadanje fresk med odstranjevanjem beležev, ki so prekrivali fresko.

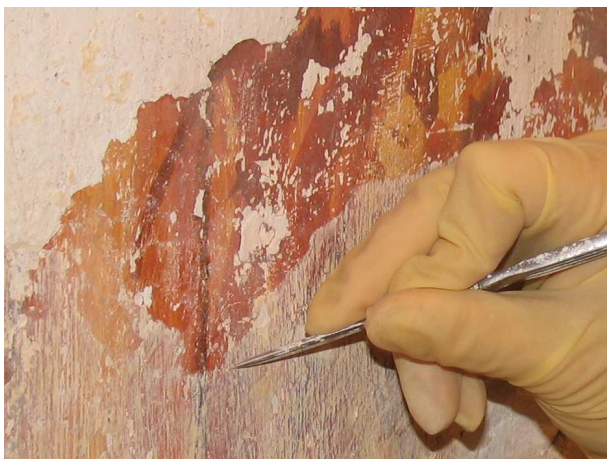
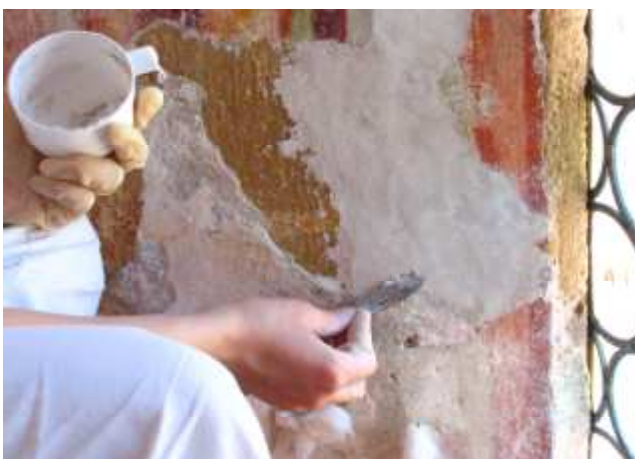
Odstranjevanje sige s skalpelom (levo) in kitanje na mestih manjkajočih oz. odstranjenih ometov (desno).

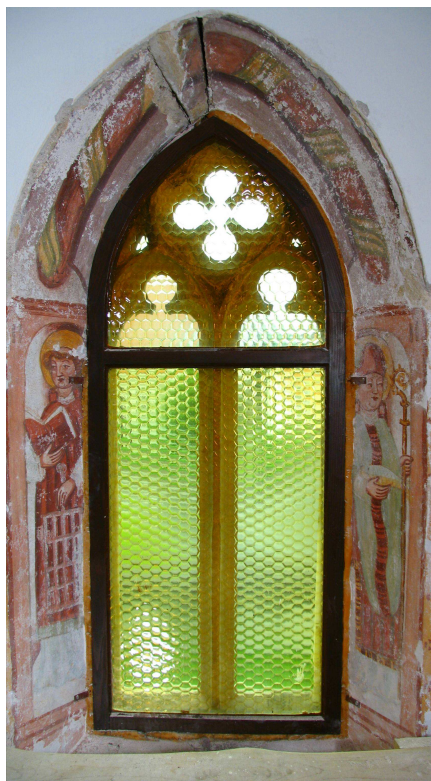
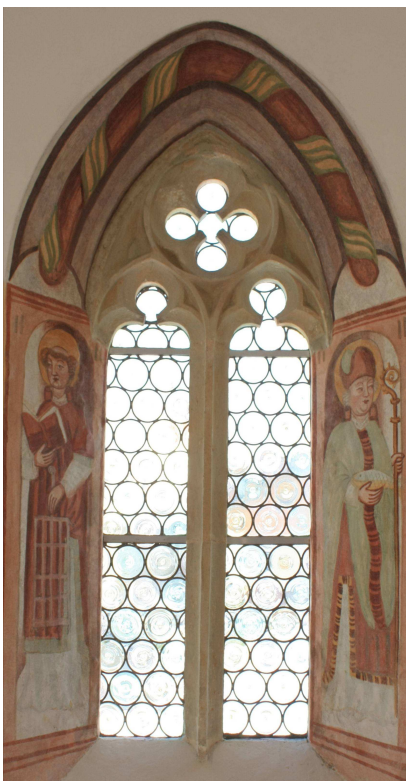
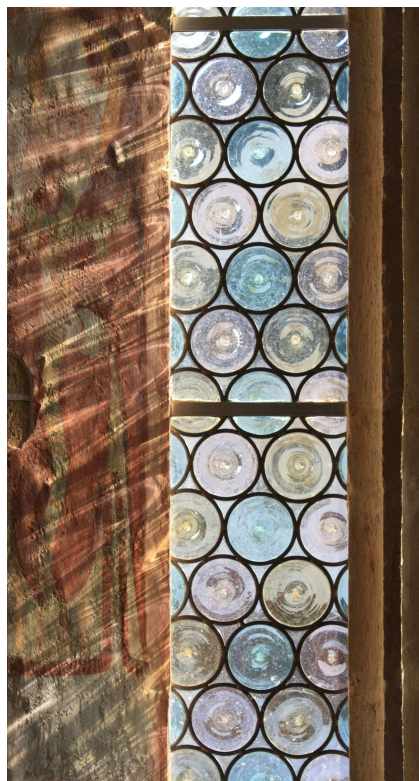
Okno na V steni prezbiterija pred (levo) in po zamenjavi zasteklitve in obnovi kamnitih elementov.

Med restavriranjem je bila odstranjena neustrezna zasteklitev gotških oken. Nova zasteklitev z okroglimi barvnimi stekelci je dober posnetek izvirne gotške zasteklitve, ki daje lepšo in ustrežnejšo svetlobo tudi gotskim freskam. Delo je izvedla restavratorica Nuška Dolenc Kambič. Restavrirani so bili tudi poškodovani kamniti elementi v gotških oknih. Delo je opravil restavrator Tomaž Furlan.

Menjava zasteklitve je za sabo potegnila nekaj restavratorskih postopkov, kot je odstranjevanje purpene, ki se je zažrl v poslikave, odkrivanje fresk, ki so bile prej skrite za steklom ter reševanje poškodb, ki so nastale z vstavljanjem prejšnjih stekel.

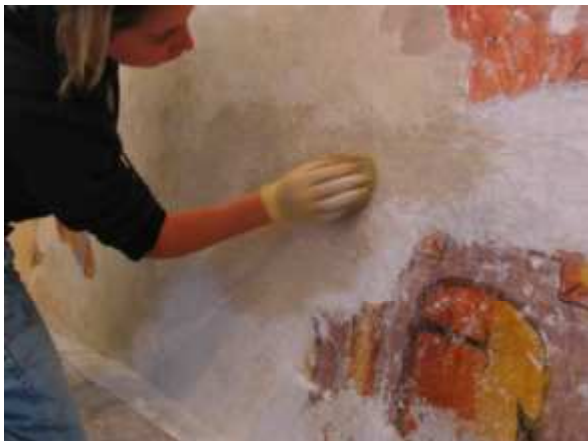
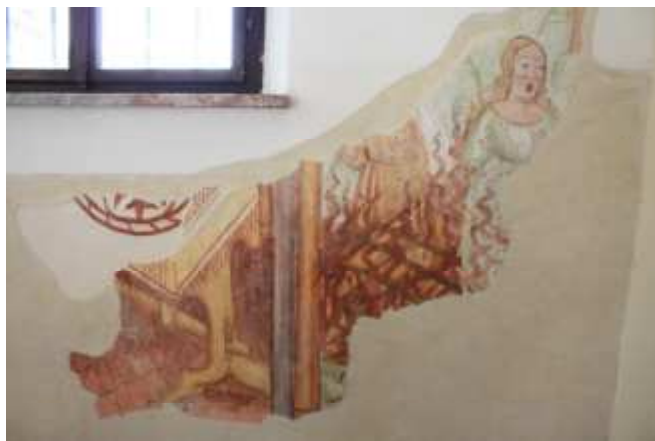
Toniranje na novo narejenih ometov (levo). Tonirani novo narejeni ometi okoli prezentiranih fresk (desno)

Večji manjkajoči deli poslikave, ki so bili obdelani s klasičnim – zaglajenim ometom, so bili barvno rahlo tonirani z namenom, da velike bele ploskve ne bi vizualno moteče delovale na ohranjeno poslikavo.

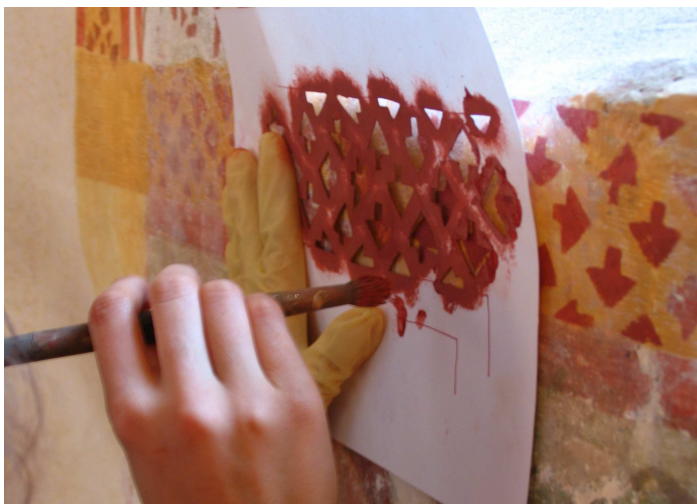
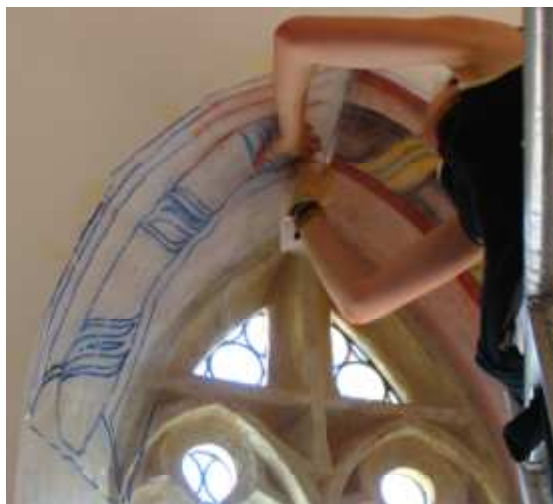
Rekonstrukcija manjkajočih, ornamentalnih (predvidljivih) delov poslikav.

Retuša je bila izvedena v načinu črtkanja. S tem se lahko, gledano od blizu, razlikuje originalno poslikavo od retuše. Retuširalo se je s pigmenti, za vezivo se je ponekod uporabljalo mešanico primala v vodi (5% akrilna emulzija) na drugih mestih pa amonijev kazeinat. Retuša se je izvajala le na mestih, kjer je bila poslikava predvidljiva. Manjše rekonstrukcije se je izvedlo na obrazih apostolov, naslikani arhitekturi ob apostolih, na delno manjkajočih rokah apostolov, na knjigah, ki jih držijo apostol ter na šabloniziranih vzorcih okoli apostolov. Večje rekonstrukcije poslikave se je izvedlo le na dekorativnem cvetličnem pasu okoli okenskih špalet, kjer je bilo nadaljevanje manjkajoče poslikave predvidljivo. S tem vidimo bolj celovito podobo ohranjenih poslikav.

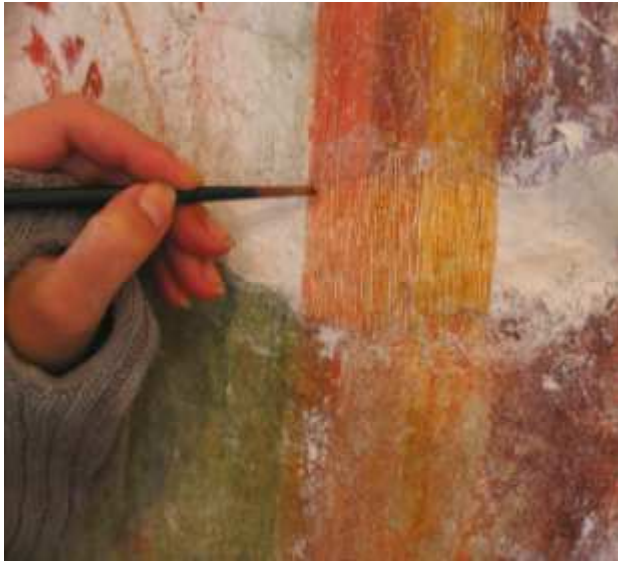
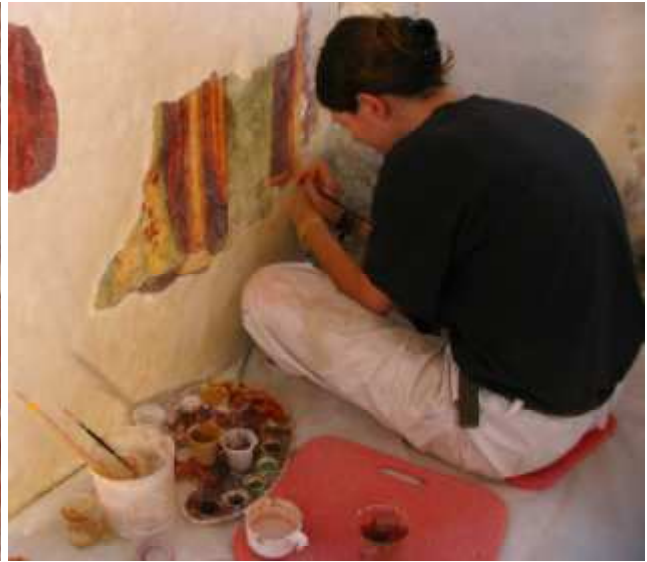
Retuširanje poslikav v tehniki črtkanja.

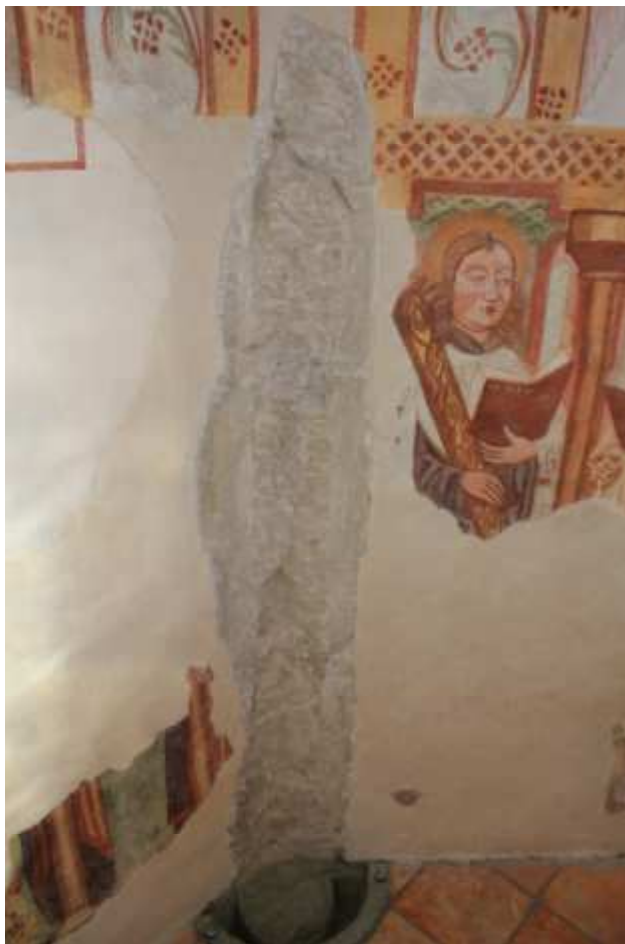
Prezentiran ostanek kamnitega služnika.

Mesta, kjer so nekoč stali kamniti služniki, so bila prekrita z več plastmi nestabilnih ometov. Ti ometi so bili odstranjeni, kamniti ostanki služnikov pa na novo ometani z grobo in zaglajeni s fino apneno malto. Le en kamniti ostanek služnika na vzhodni stranici prezbiterija smo pustili odprt, kot dokument o prisotnosti kamnitih služnikov v prezbiteriju. Prav tako so bili odstranjeni večji deli nestabilnih ometov, pod katerimi ni bilo ohranjenih fresk. Večje neposlikane površine so bile potem na novo ometane s klasičnim zaglajenim apnenim ometom.

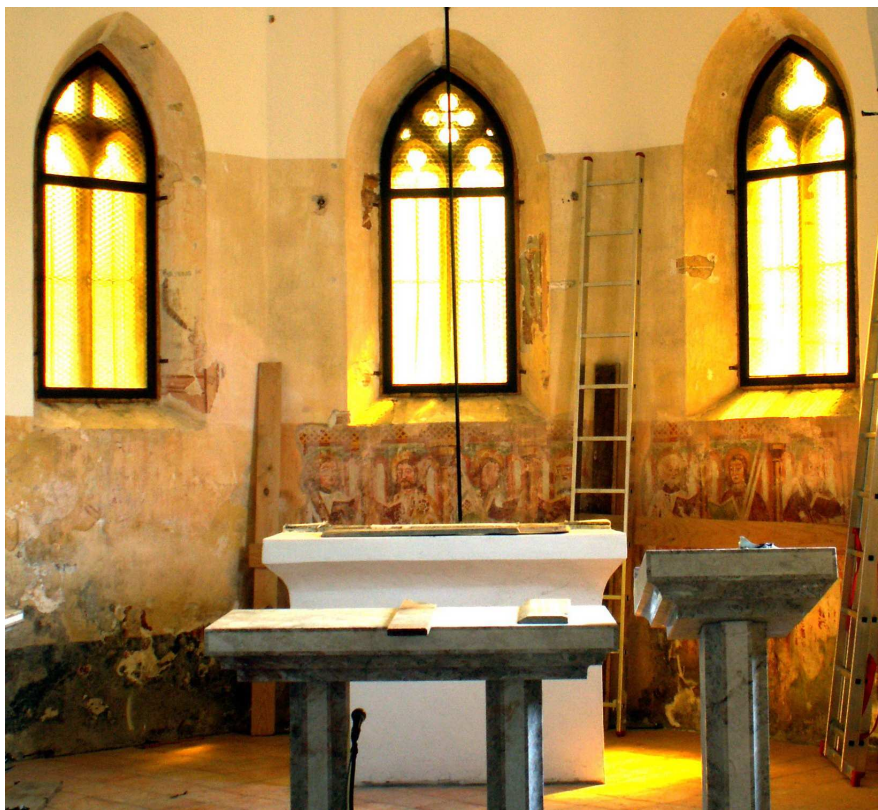
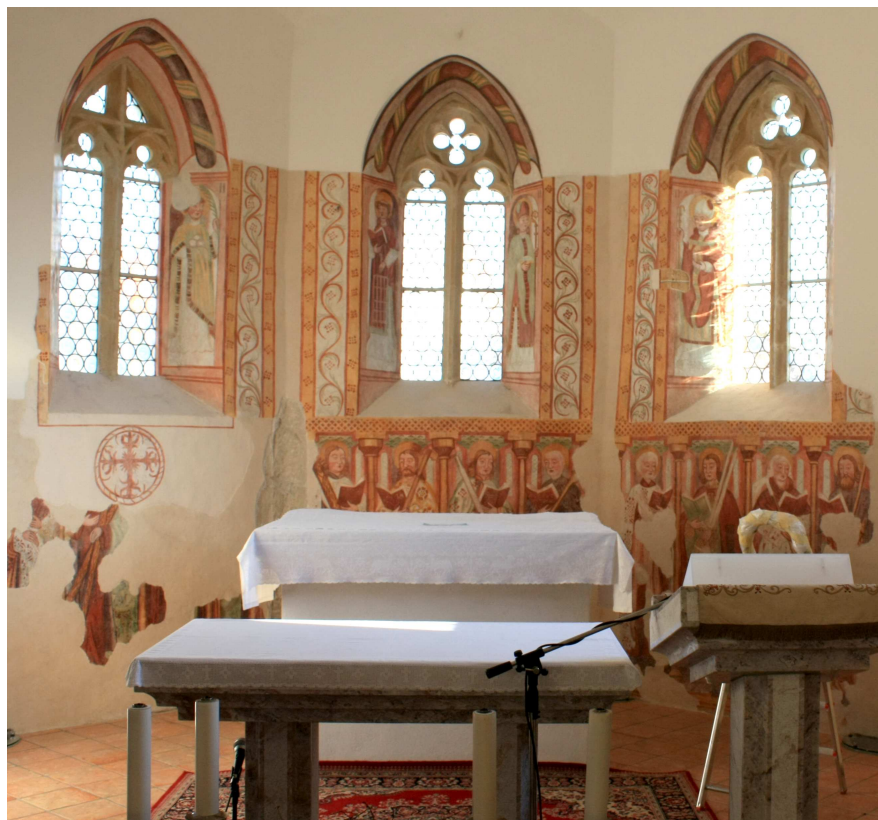
Pogled na prezbiterij pred in po restavratorskem posegu.
Vidna neustrezna rumena zasteklitev, ki je barvno moteče vplivala na freske.

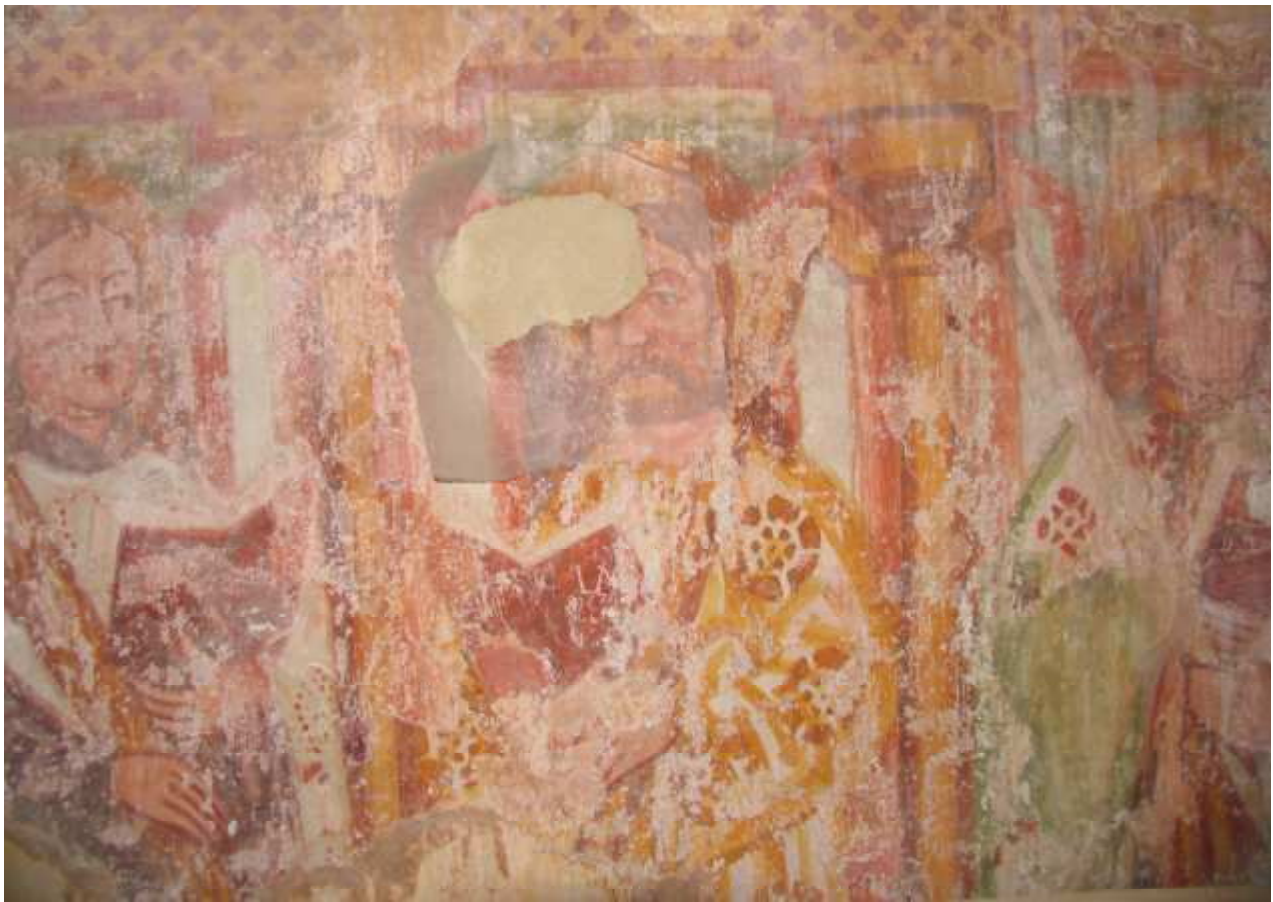
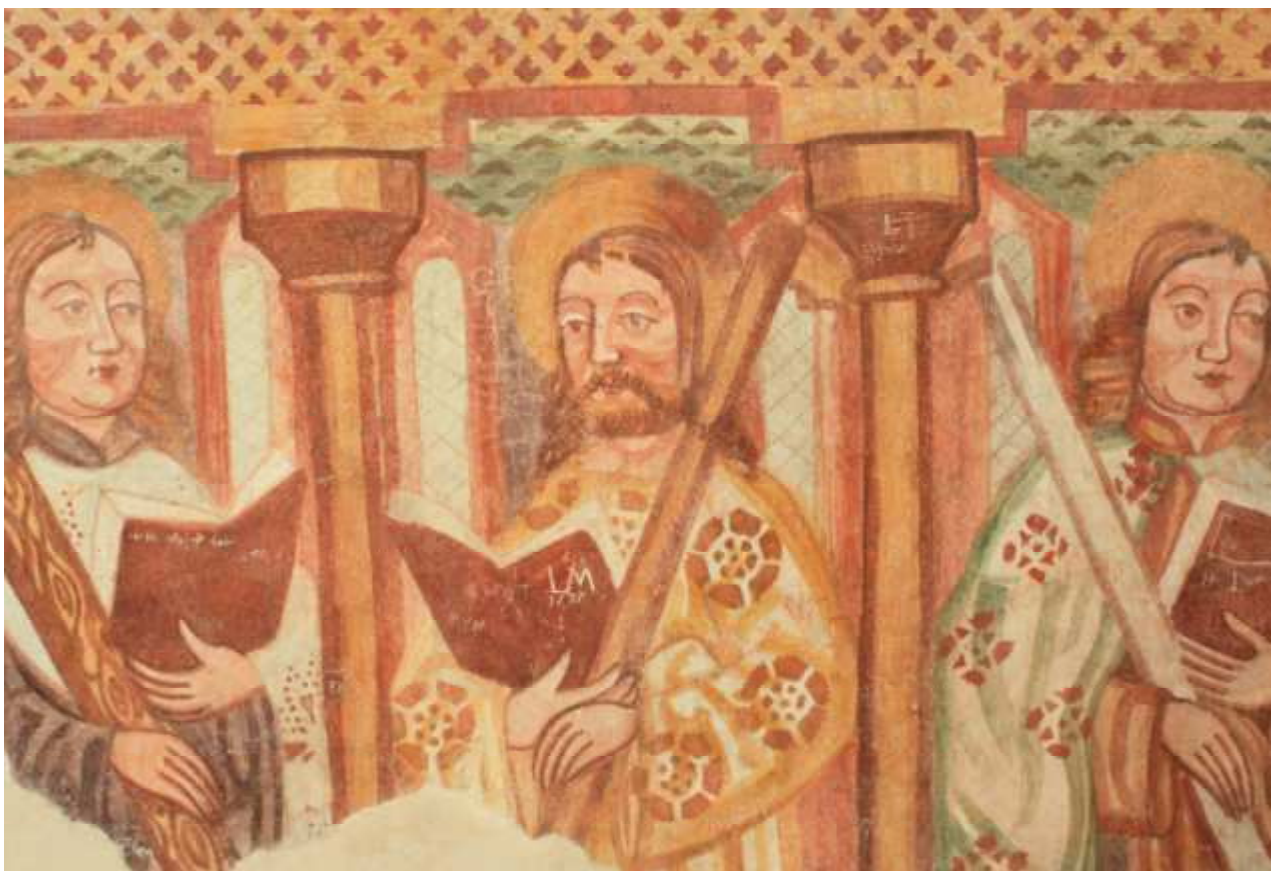
Detajl apostolov pod oknom na V steni prezbiterja pred in po restavratorskem posegu.

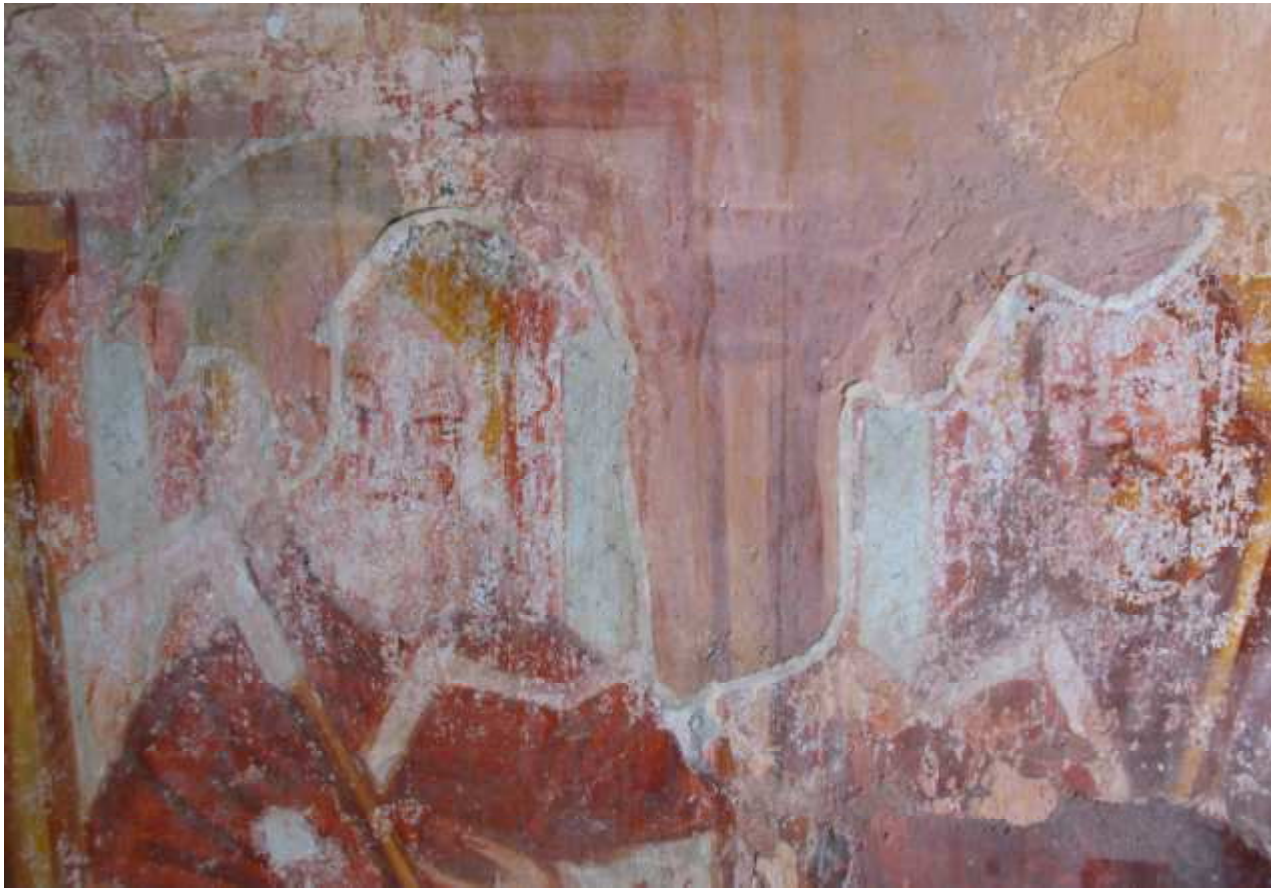
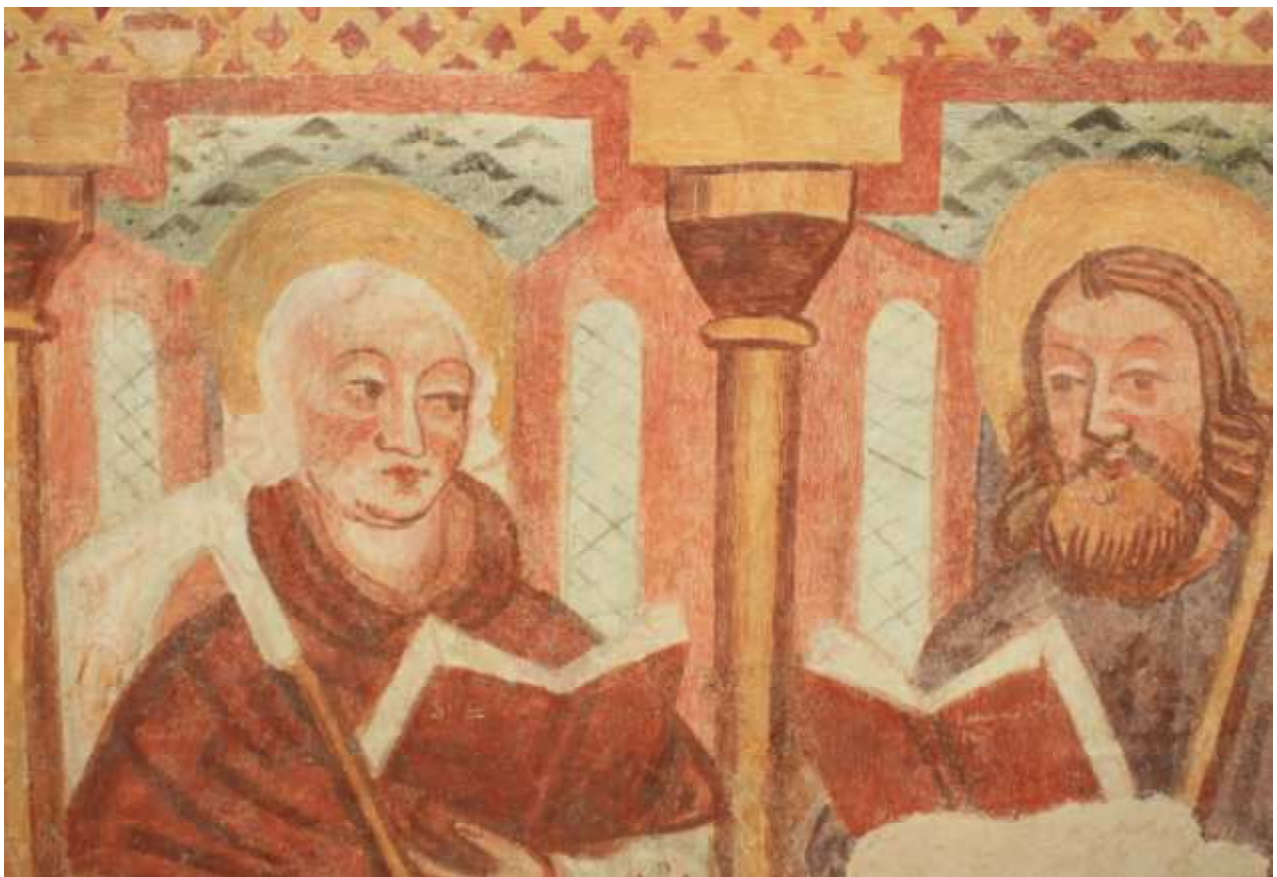
Detajl apostolov pod oknom na JV steni prezbiterja pred in po restavratorskem posegu.

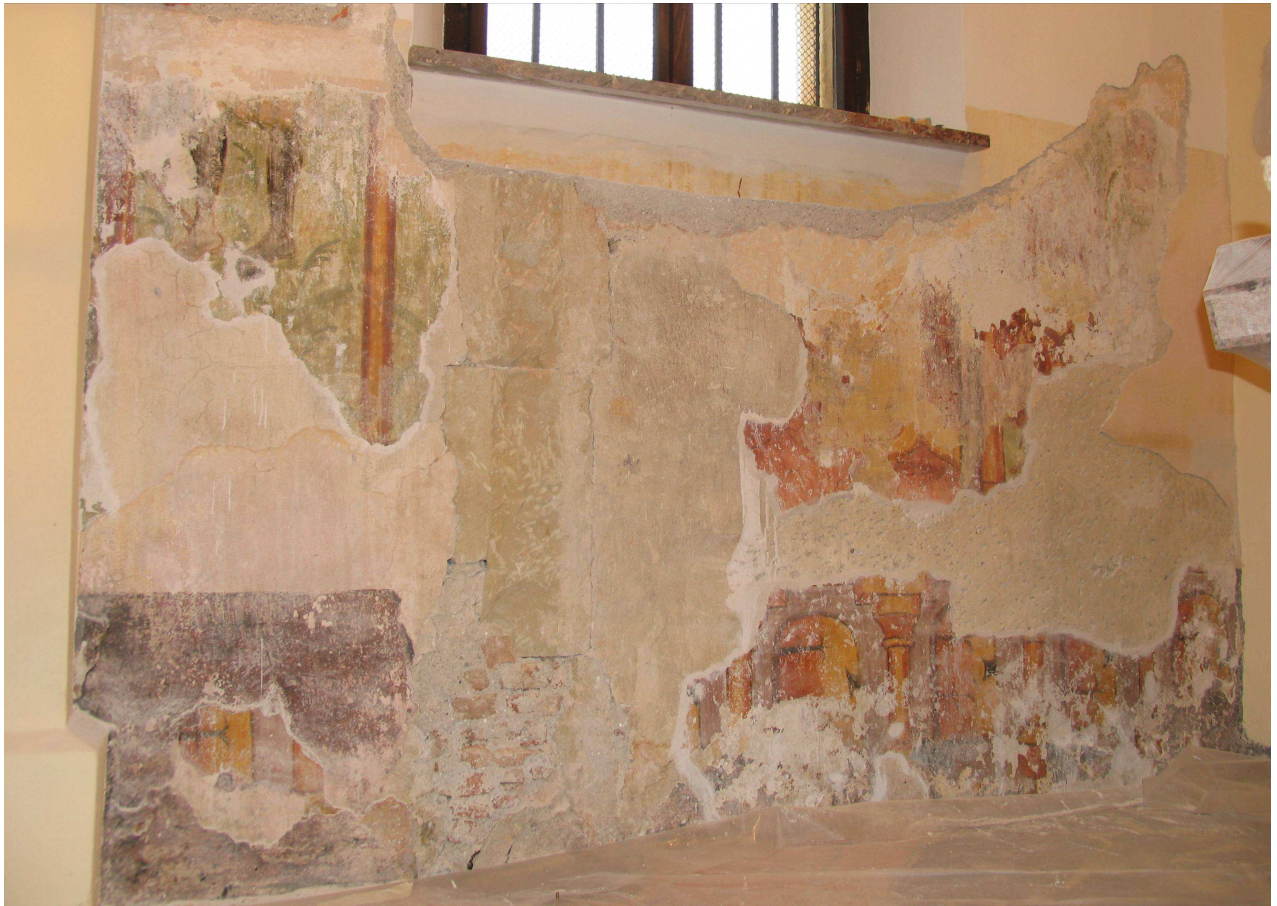
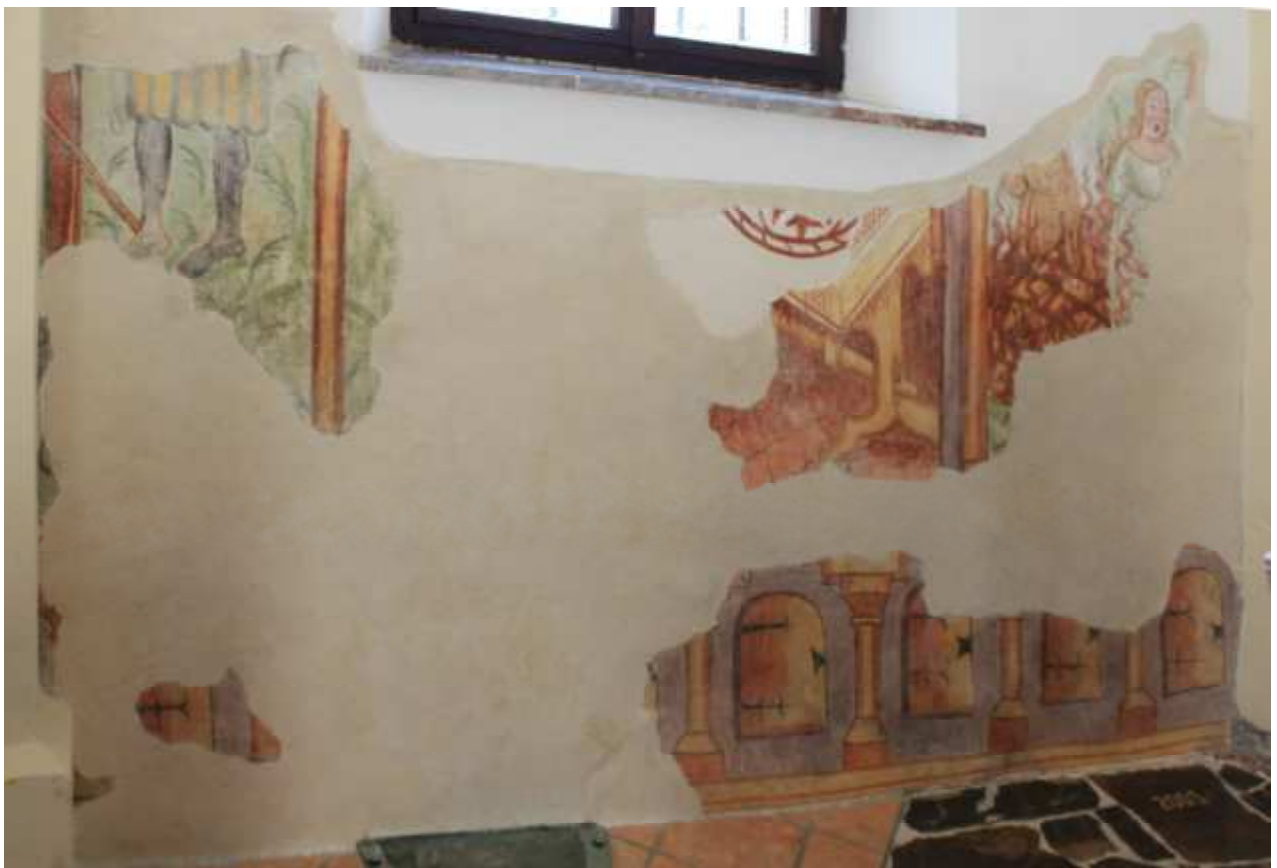
Južna stena prezbiterja med in po restavratorskem posegu.

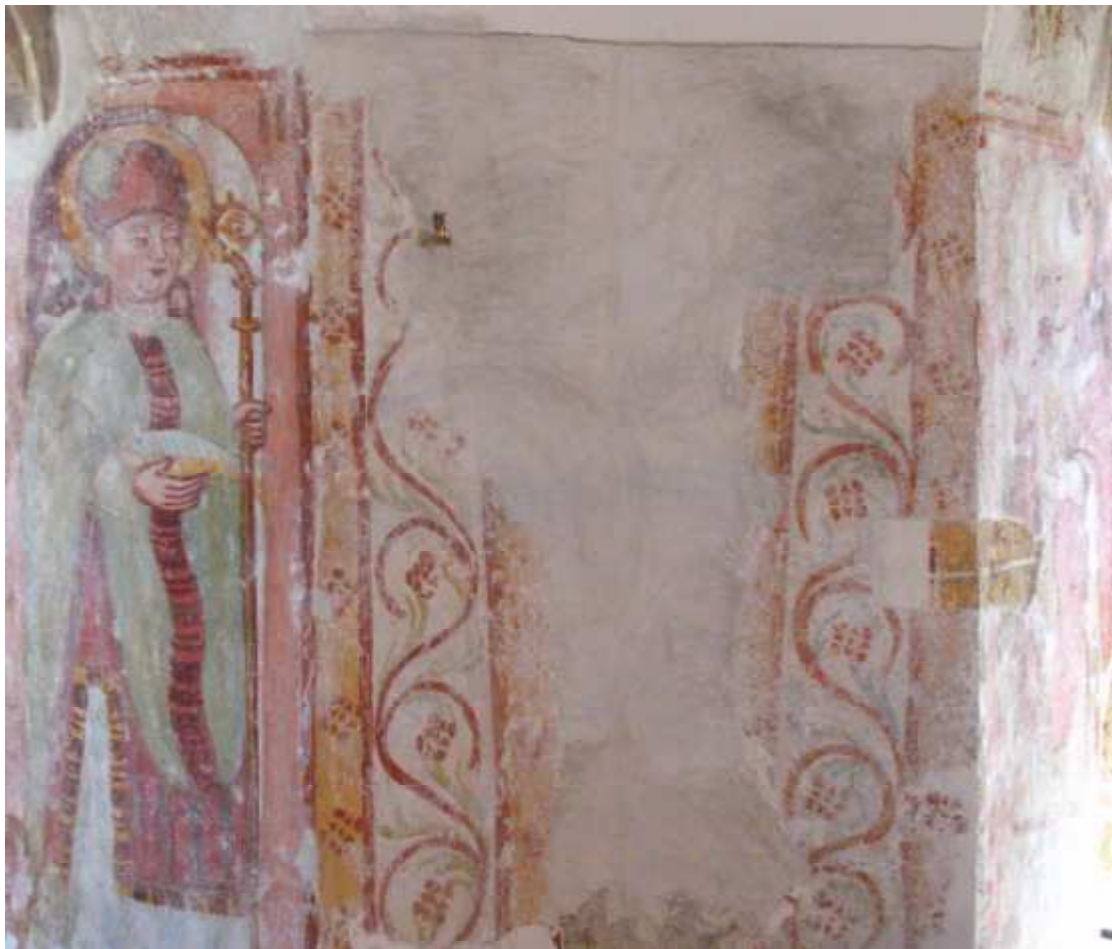
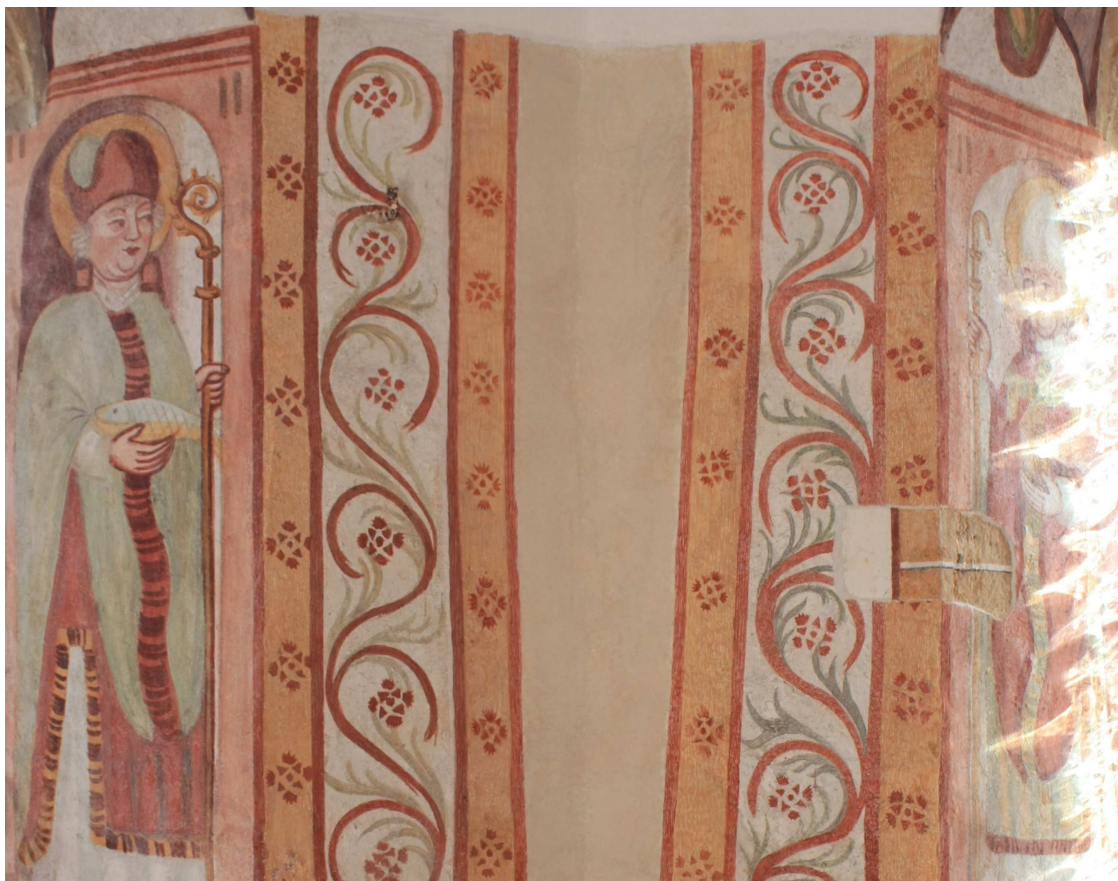
Vogal med SV in V steno prezbiterja med in po restavratorskem posegu.

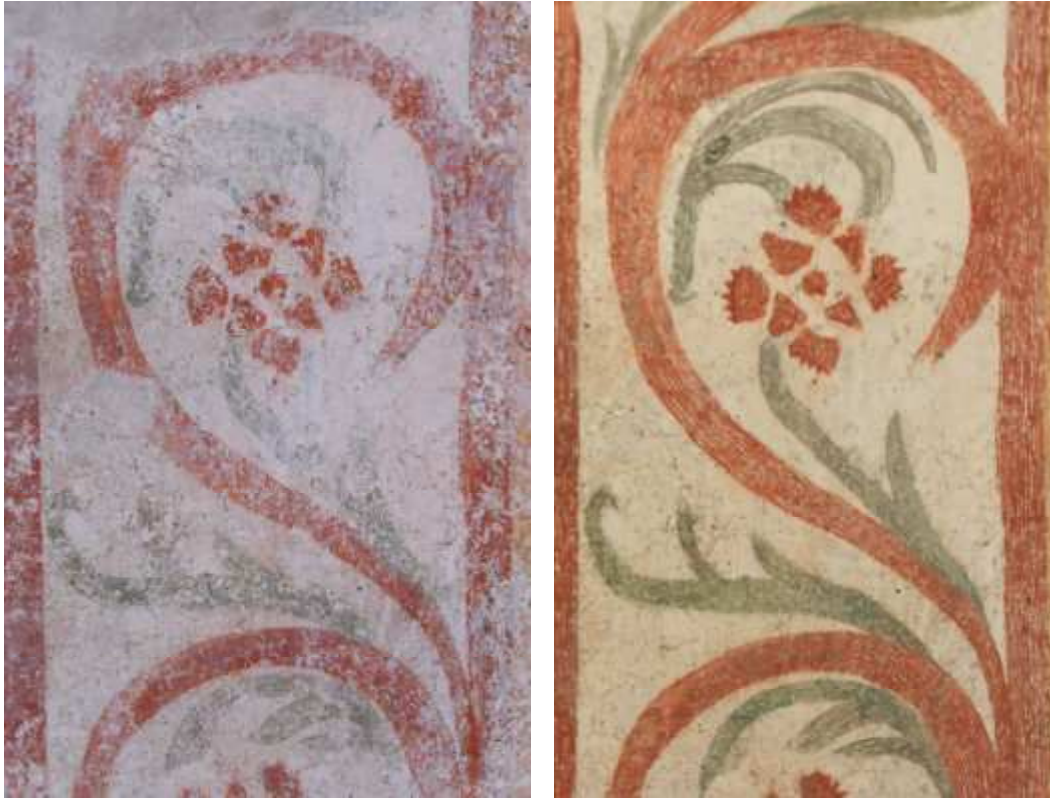
Detajl rastlinskega ornamenta med in po restavratorskem posegu.
