POROČILO

o konservatorsko-restavratorskem posegu
na stenskih poslikavah Jerneja iz Loke

Godešič, cerkev sv. Miklavža (EŠD: 2219)

datum posegov:
preventivna zaščita oktober 2007
konservatorsko-restavratorski posegi junij-julij 2008

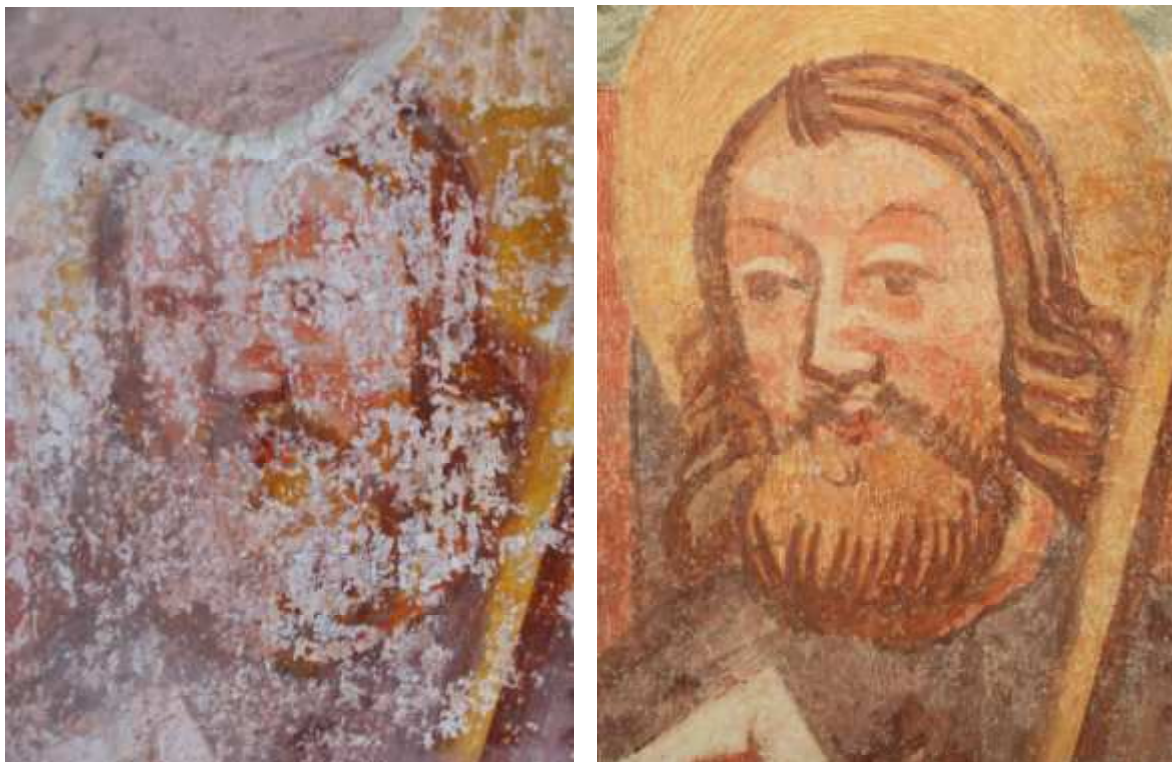
Detajl apostola na JV steni prezbiterija pred in po restavratorskem posegu.

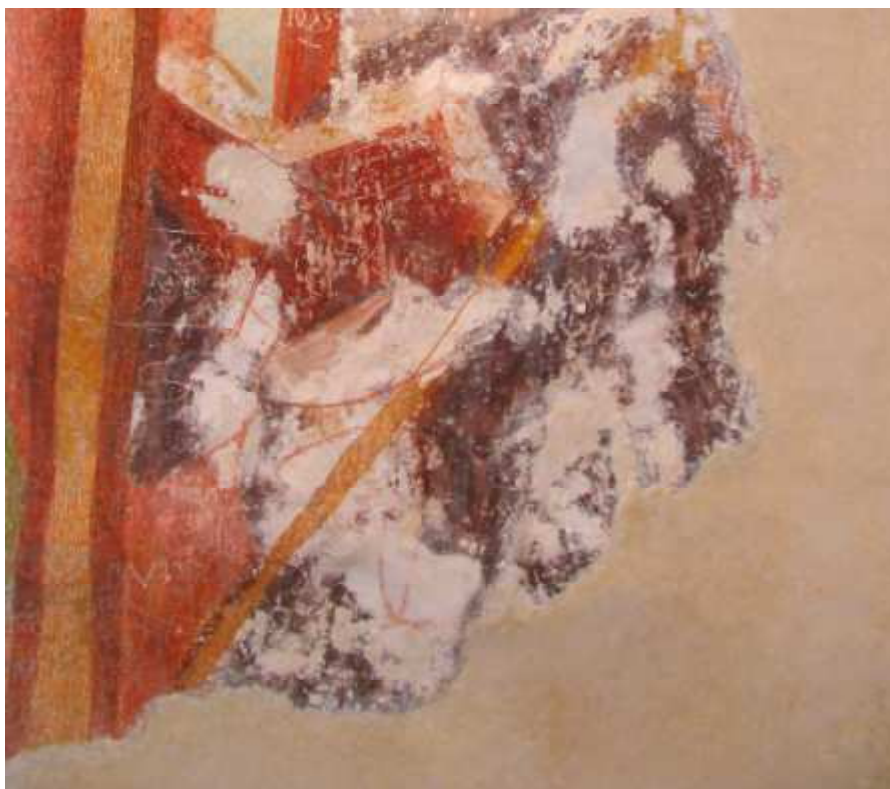
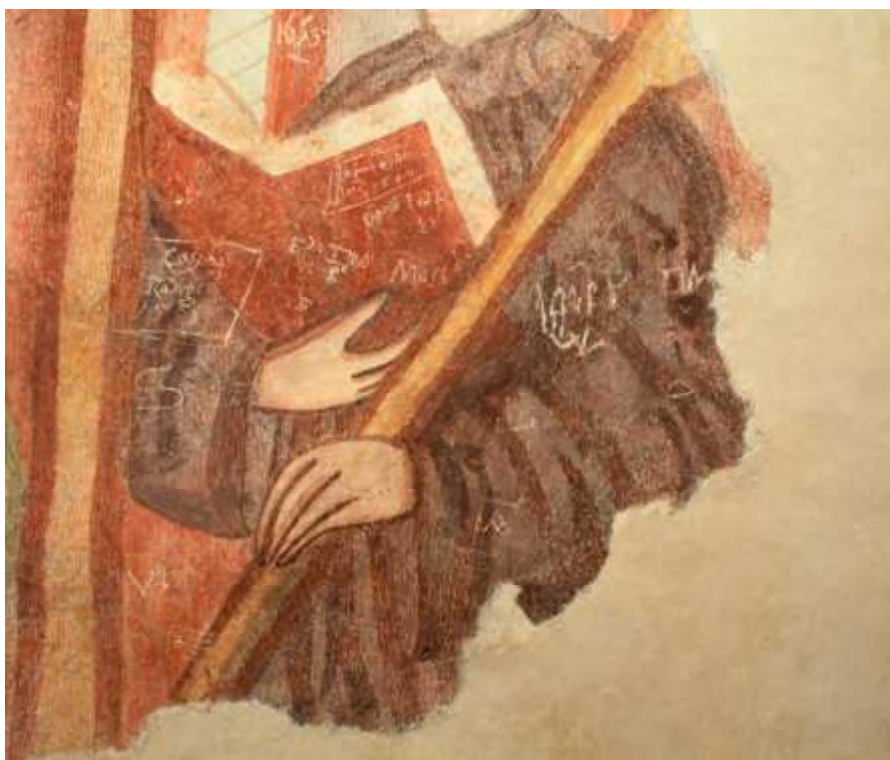
Detajl apostola na V steni prezbiterija med in po retuši.

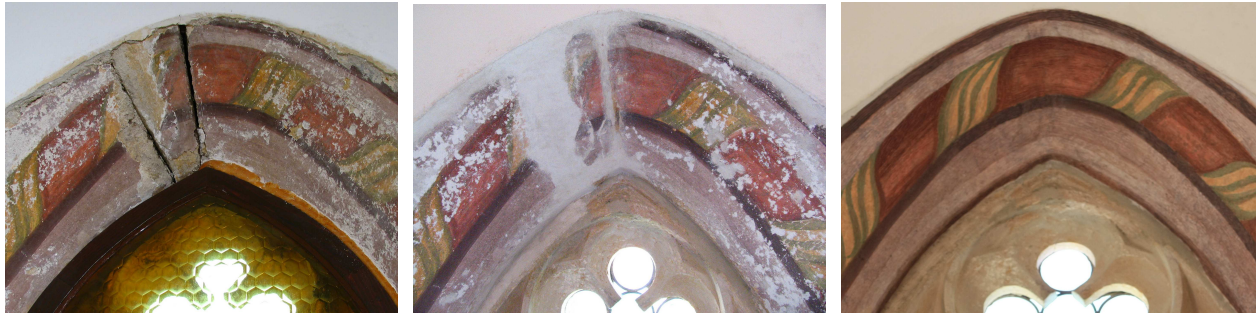
Gornji del okenske špalete pred, med in po restavratorskem posegu.

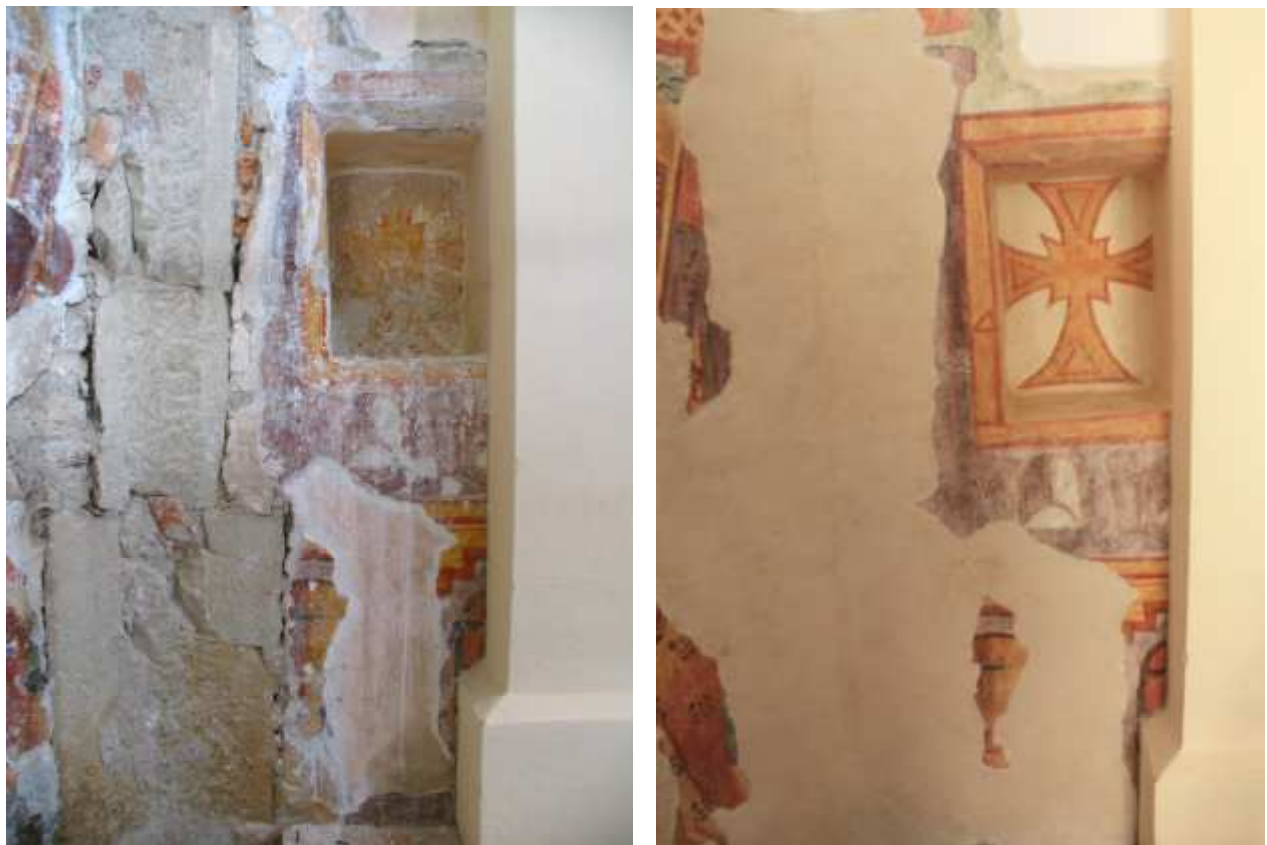
Vogal med V in JV steno med in po restavratorskem posegu.

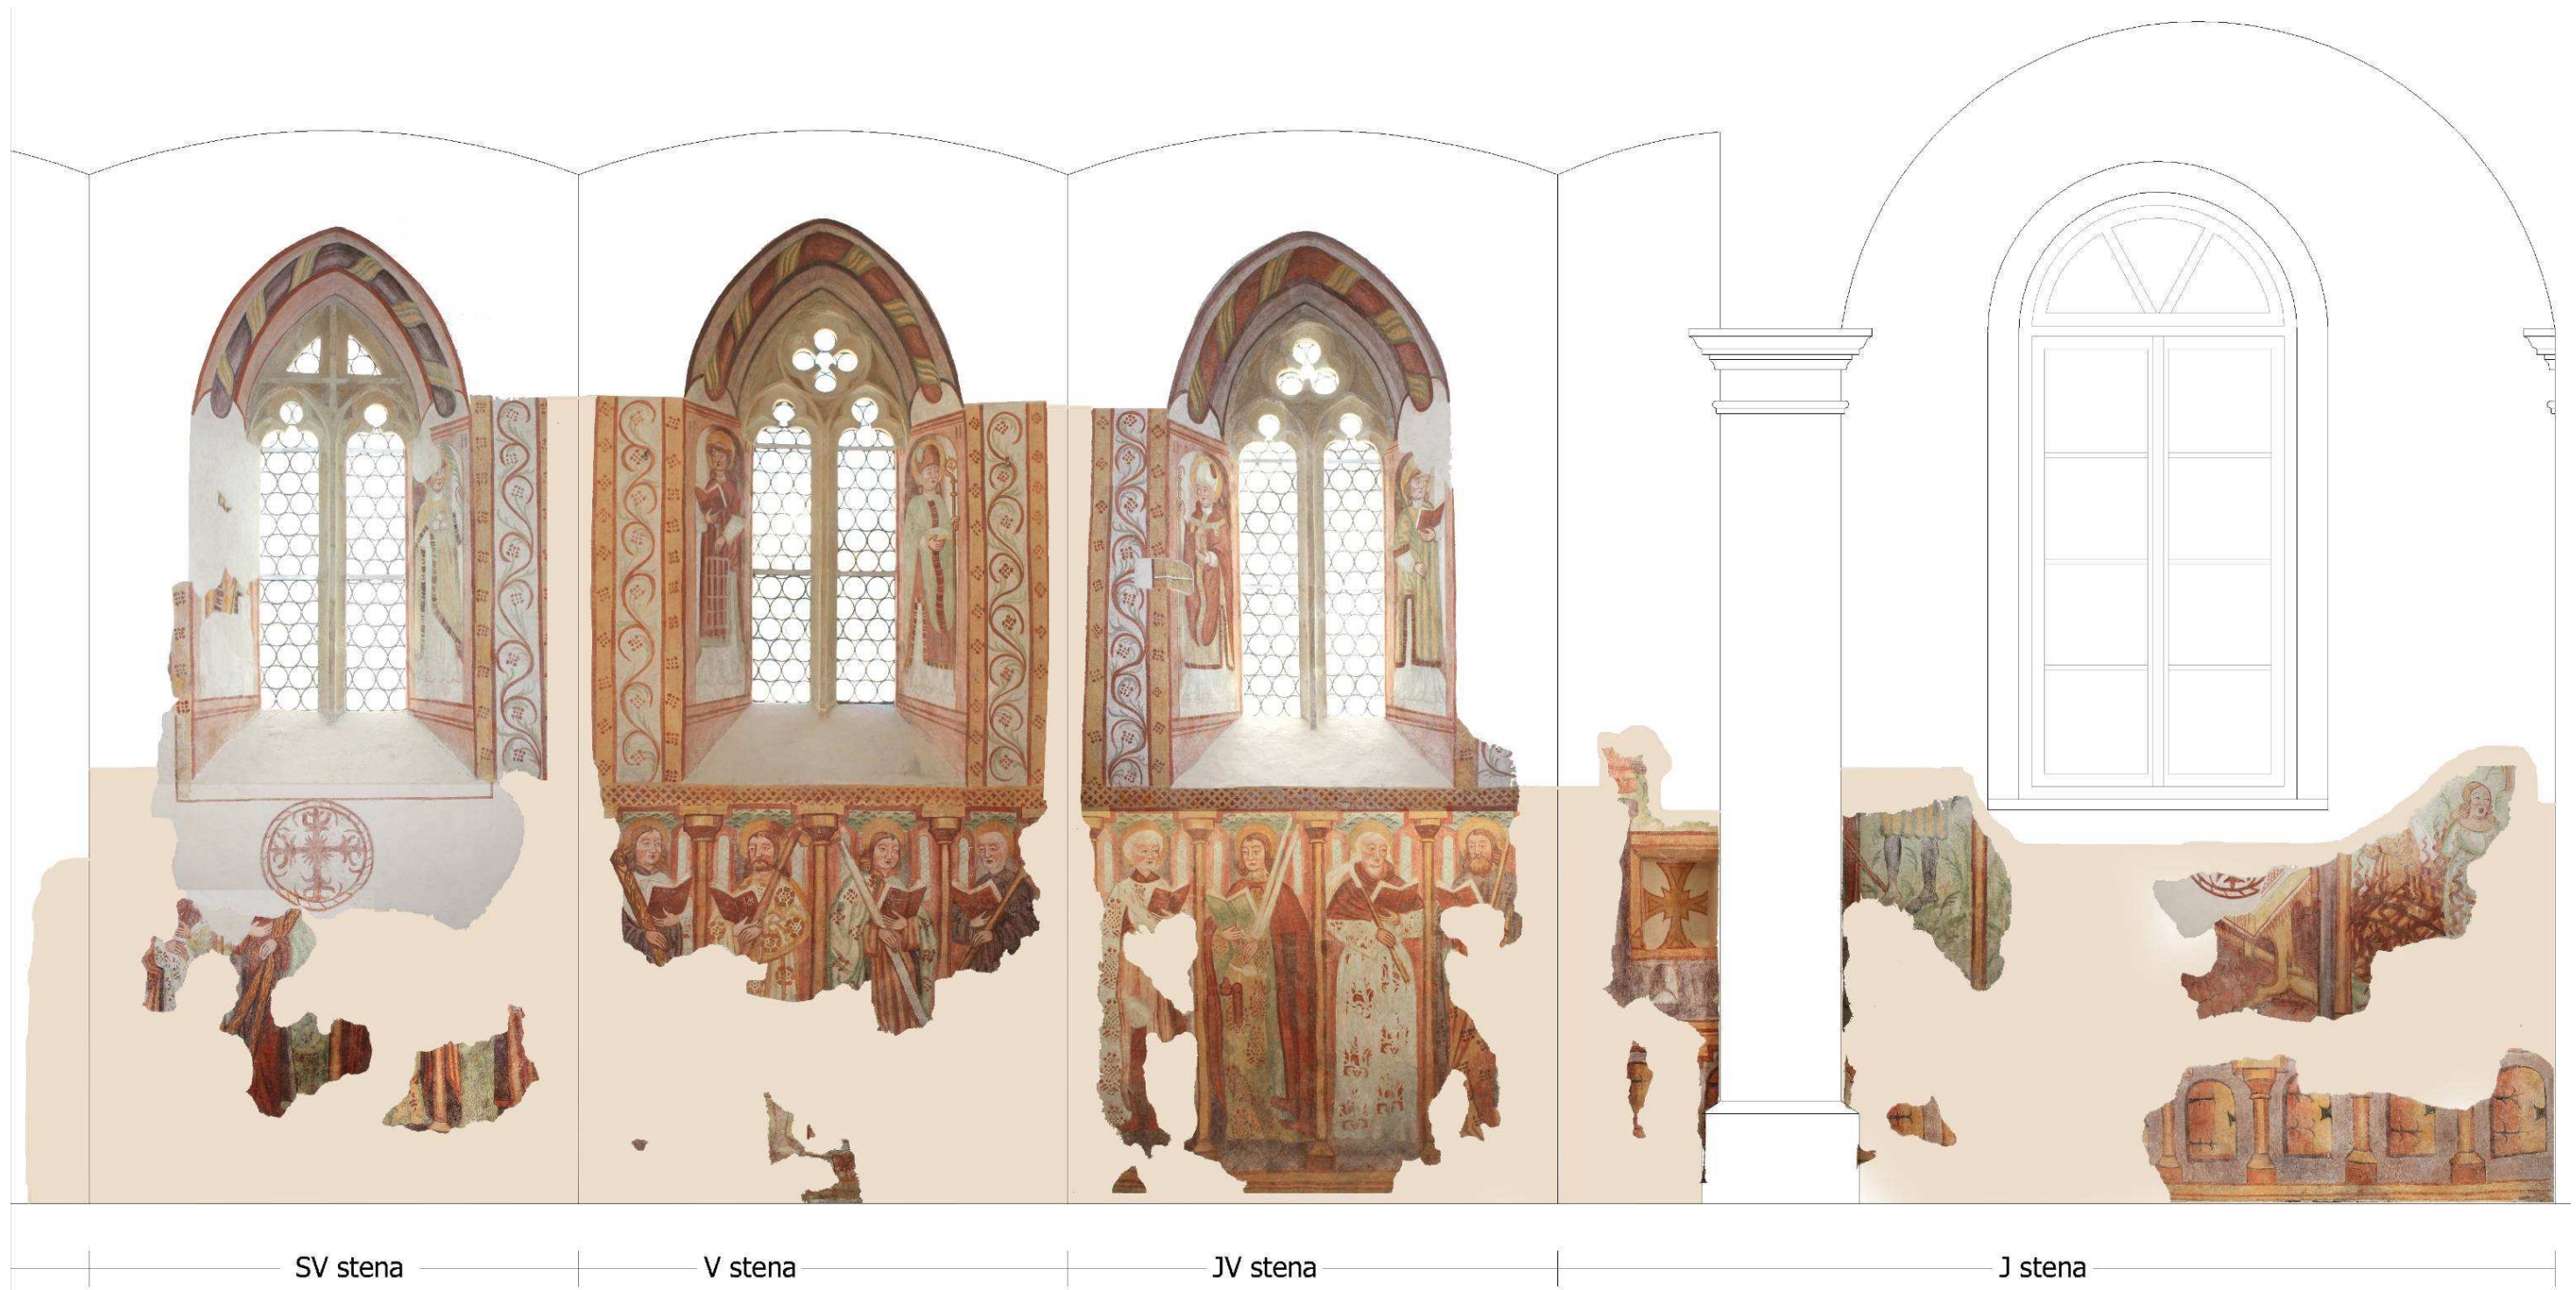
Izris ostenja s prezentiranimi stenski poslikavami
