KONSERVATORSKI NAČRT

Mapa 02: PREGLEDNICA SESTAVIN

Mota - Domačija Rajh

EŠD 1227

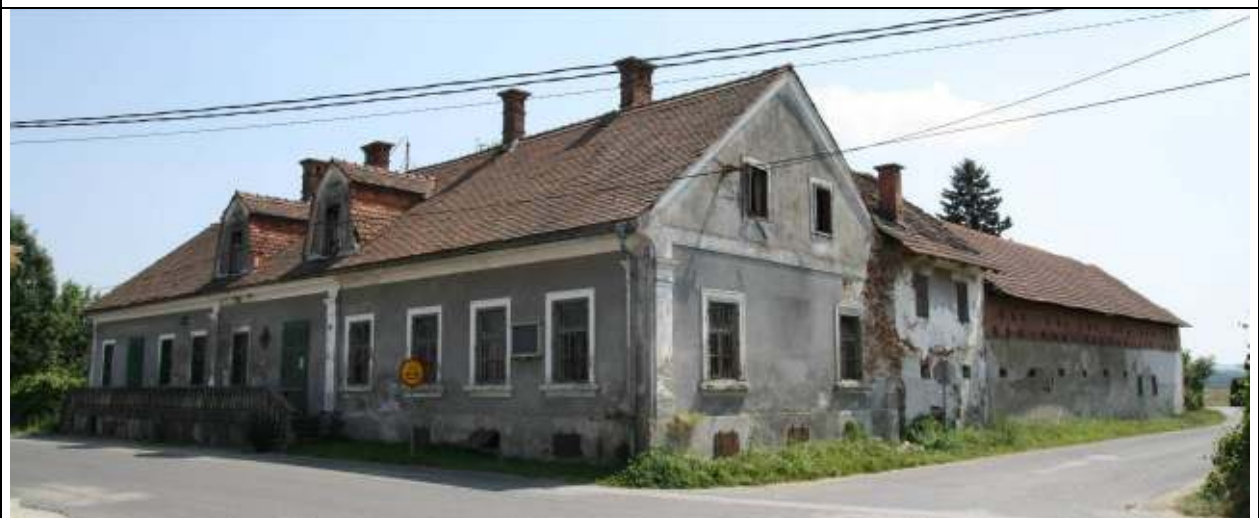
SEVERNA FASADA

O1 - pritlično okno
O2 - okno kopalnice
V1 - vhodna vrata
O3 - frčadno okno

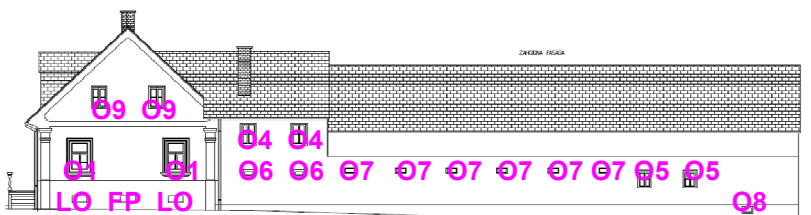
<p>O1, LO, FP glej preglednico S fasade</p> <p>O4 - nadstropno okno O5 - pritlično okno v stiskalnici O6 - pritlična lina gospodarskega poslopja O7 - pritlična lina gospodarskega poslopja O8 - lina kleti pod stiskalnico O9 - nadstropno okno stanovanjskega dela</p>

Okna soustvarjajo podobo Z fasade, ki je v nasprotju s S (dominantna in bogateje zasnovano) bolj preprosta in odraža funkcijo objektov, ki jih ščiti.

Pri linah gospodarskega poslopja (O6, O7, O8) se lahko na notranji strani izvede zasteklitve. Ta mora biti narejena na način, da iz zunanje strani ni vidnega okvira zasteklitve. V primeru zasutja kleti pod stiskalnico, se mora kletna lina (O8) ohraniti kot slepa. Zazidavo line je potrebno pozidati v liniji s fasado ampak pomaknjeno navznoter, tako da je leseni okvir z okenskim križem ohranjen (oz. rekonstruiran).

Pri nadstropnih oknih stanovanjskega dela (O9) se lahko na notranji strani izdelata nova profilirana, členjena okna (sicer jih ni), po vzoru obstoječih (npr O5).

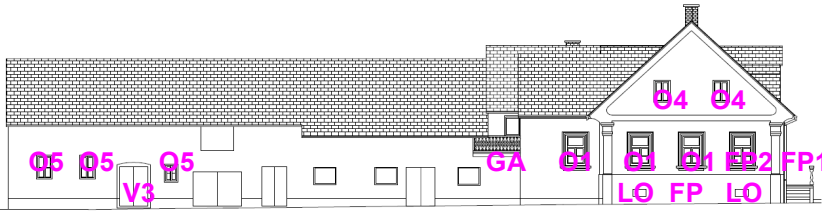
<p>O1, FP1, FP2, FP, LO glej preglednico S fasade</p> <p>O5, O4 glej preglednico Z fasade</p> <p>V3 - vhodna vrata v stiskalnico</p> <p>GA - leseni gank</p>

Gank se obnovi. Če ga bo potrebno zaradi obnove fasade in konstrukcije demontirati, se vse dele ohrani in morebitne nove kose izdelava kot natančno kopijo originala. Ohraniti oz. rekonstruirati se mora tudi ptičje hišice pod konstrukcijo ganka.
