# KONSERVATORSKI NAČRT

## Mapa 01

Mota - Domačija Rajh

EŠD 1227

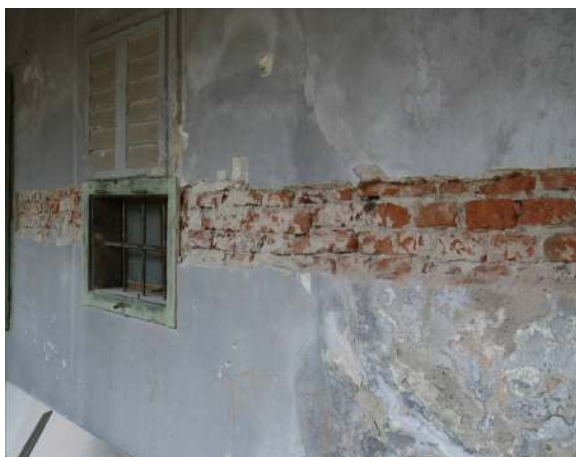
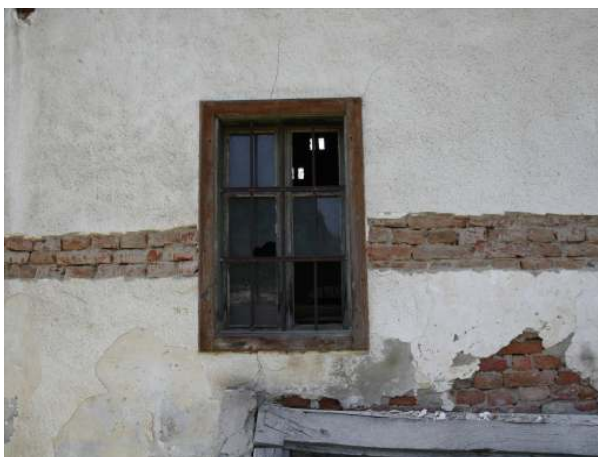
Naredili smo tudi nekaj sond na dvoriščni fasadi gospodarskega objekta in stanovanjskega objekta. Iskali smo morebitne prvotne okenske ali vratne odprtine, posebno na gospodarskem objektu, katerega fasada je bila večkrat predelana. Nekaj vertikalnih linij v fugah opek, ki kažejo na predelave odprtin, smo sicer našli, a se jih ne da uporabiti za pripravo interpretacije prvotne podobe fasade.

Zidni sonde na stanovanjskem (levo) in gospodarskem (desno) objektu.

Zaradi vidnih statičnih problemov bo moral projektant statik pred projektiranjem gradbenih konstrukcij opraviti sondiranja temeljev in nosilnih konstrukcij. Izsledki sondiranja bodo narekovali rešitve glede morebitnih rušitev nosilnih zidov, ki naj se jim sicer izogiba. Z izsledki sondiranja je potrebno seznaniti odgovorno konservatorko.
